Peugeot

VIN: VF3MRHNSUPS055137

N° d'immatriculation
2DTT829

Détails de l'inspection

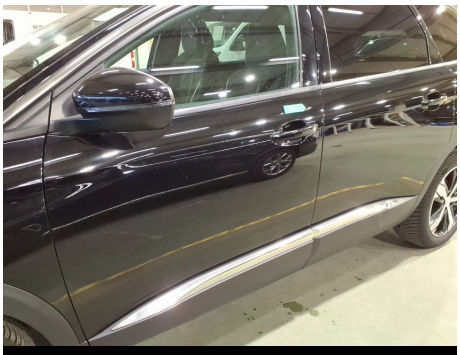
003	Baguette de porte / Arrière Gauche [1] Chromé : Oui	Enfoncement	Echange

Baguette de porte / Arrière Gauche / Enfoncement

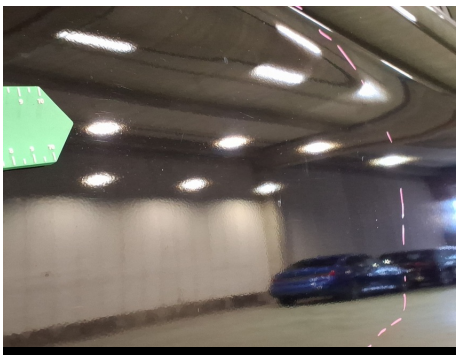
010	Aile / Arrière Droit	Malfaçon	Peinture

Aile / Arrière Droit / Malfaçon

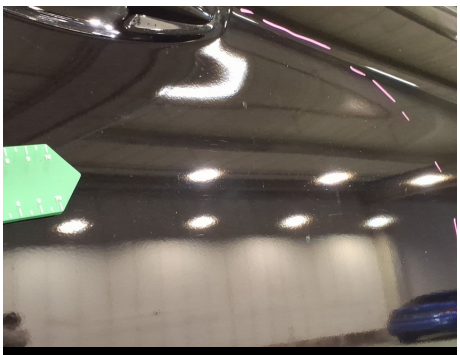
Aile / Arrière Droit / Malfaçon
