LVV Nr	5029921
Hersteller	Volvo
Model	V60
Variante	Plus Dark 2.0 B5 MHEV
Listenpreis	54.966,39
VIN	YV1ZWL1V6P2529303
Erstzulassungsdatum	1.11.2022
Kennzeichen	M XA3122

DEKRA-Nr: 0484 / 0100048306 / 2026 / B073827002524 vom 09.10.2026

Zustandsbericht / Minderwertgutachten

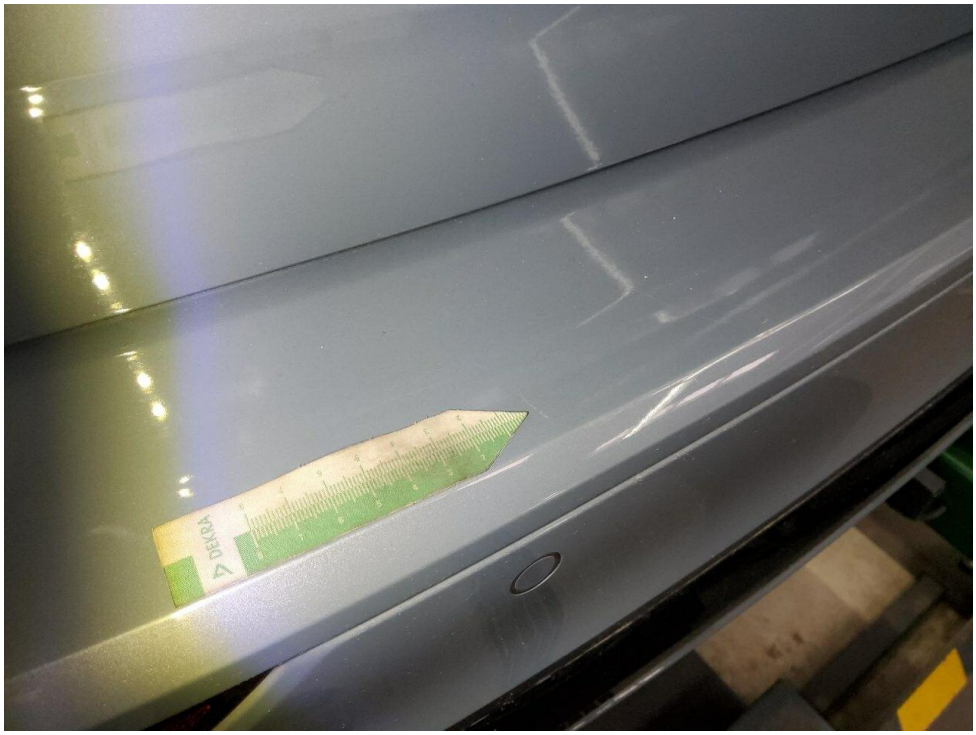
Bild 15 : Stoßfänger hinten Lackierung, zerkratzt, smart repair

Bild 16 : Stoßfänger hinten Lackierung, zerkratzt, smart repair

1. Stoßfänger hinten Lackierung, zerkratzt, smart repair (Bild 13, 14, 15, 16)

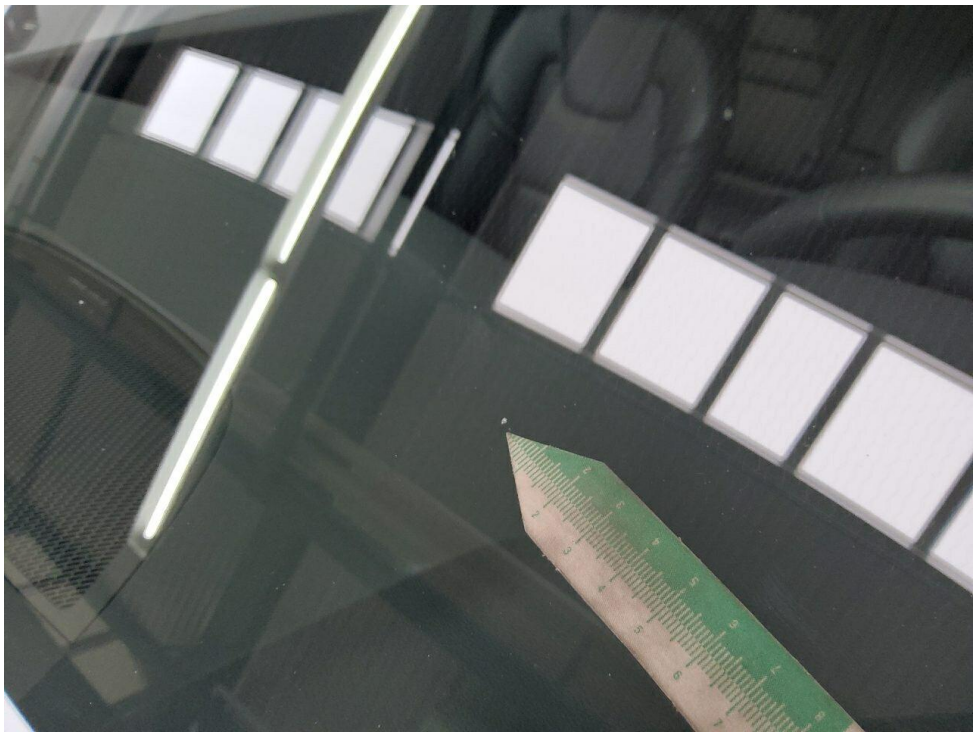
Bild 18 : Frontscheibe vereinzelte oberflächliche Abplatzungen

Frontscheibe vereinzelte oberflächliche Abplatzungen, (Bild 17, 18)
Felge hinten rechts Lackierung, zerkratzt, Gebrauchsspur (Bild 22)
Stoßfänger vorne Lackierung, Steinschlag, Gebrauchsspur (Bild 21)
Tür vorne links Türkante, zerkratzt, Gebrauchsspur (Bild 20)
Tür hinten links, eingedellt, Gebrauchsspur (Bild 19)
