DEKRA-Nr: 0425 / 027588 / 2026 / B083006000340 vom 28.10.2026

Vermarktungsbericht

Auftraggeber	ALD AutoLeasing D GmbH Kooperationen, Nedderfeld 95, 22529 Hamburg
Besichtigung	27.10.2026

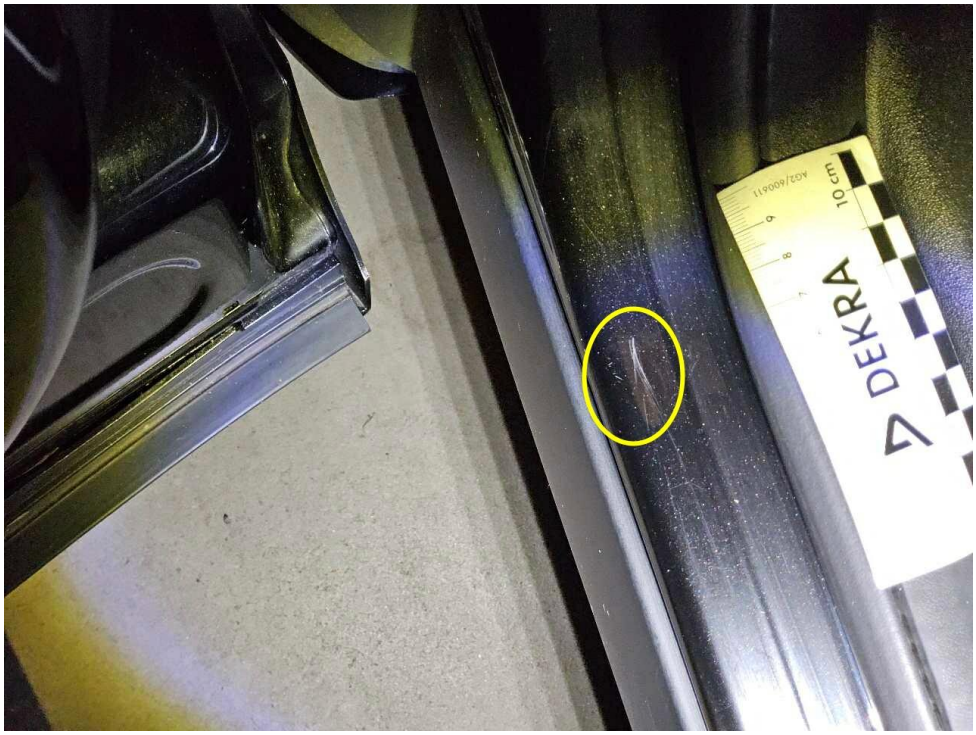
Bild 18 : Kratzer Türeinstieg vorne links

Bild 19 : Kratzer Türeinstieg vorne links

2. Reifendichtmittel abgelaufen, erneuern (Bild 9)
3. Rückenlehne Rücksitzbank und Kopstütze mitte beschädigt, erneuern
4. Heckspoiler zerkratzt, erneuern (Bild 13)
5. Kratzer Türeinstieg vorne links, smart repair (Bild 18, 19)
6. Kratzer Türeinstieg hinten links, smart repair (Bild 20, 21)
7. Wartung fällig
8. Motorhaube Lackierung, viele Steinschläge, lackieren mit Lackaufbau
9. Stoßfänger hinten Lackierung, zerkratzt, lackieren mit Lackaufbau
10. Lackvorbereitung
