LVV Nr	5002392
Hersteller	Volvo
Model	XC40
Variante	Plus Dark B4 MHEV
Listenpreis	43.386,55
VIN	YV1XZK8V6P2932020
Erstzulassungsdatum	1.8.2022
Kennzeichen	M VX9015

DEKRA-Nr: 0422 / 050124 / 2026 / B088911000139 vom 09.10.2026

Zustandsbericht/Minderwertgutachten-Leasing

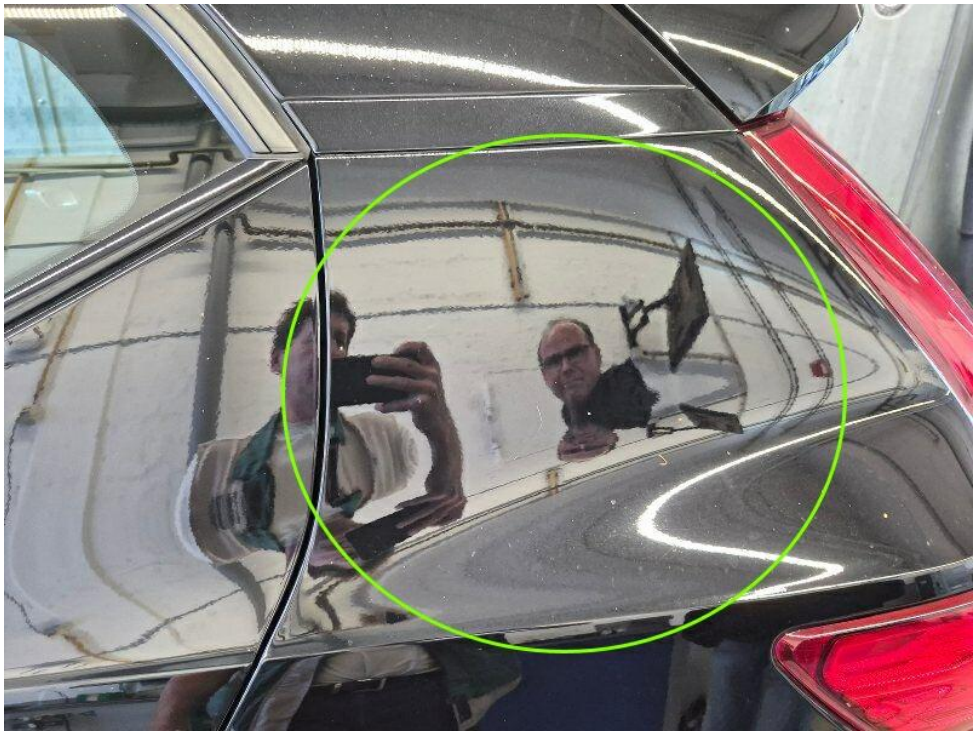
Bild 13 : Seitenteil hinten links zerkratzt

1. Stoßfänger vorne zerkratzt, lackieren mit Lackaufbau (Bild 17, 18, 19)
2. Tür vorne rechts zerkratzt und eingedellt, instandsetzen (Bild 22, 23, 24)
3. Tür hinten links zerkratzt, lackieren mit Lackaufbau (Bild 15, 16)
4. Seitenteil hinten links zerkratzt, lackieren mit Lackaufbau (Bild 13, 14)
5. Felge vorne rechts zerkratzt (Glanzgedreht), erneuern (Bild 20, 21)

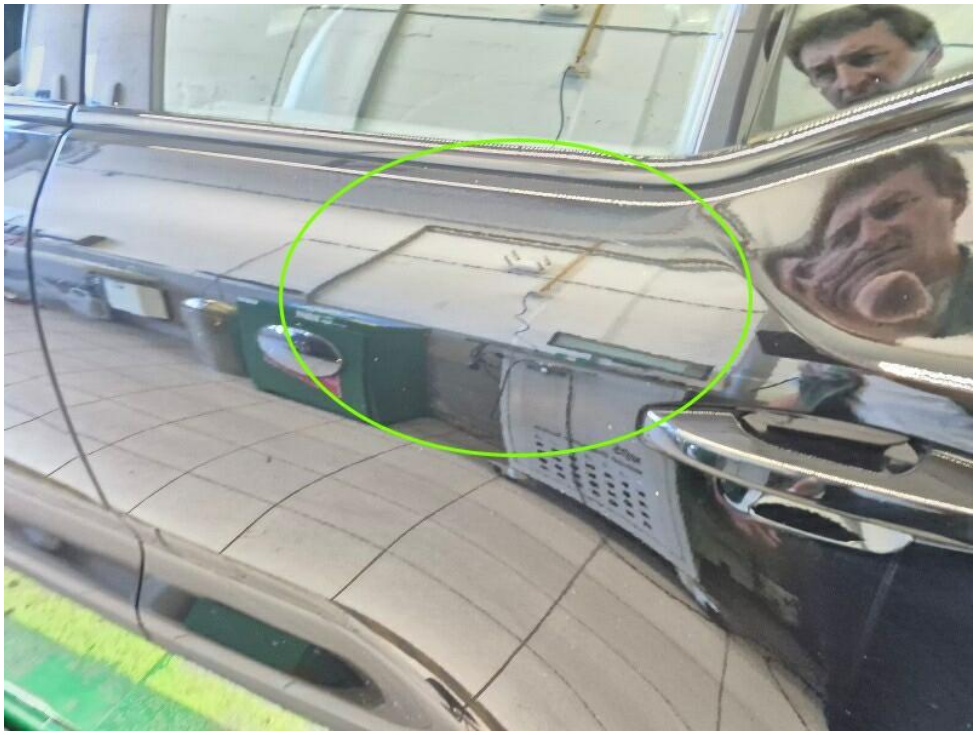
Bild 14 : Seitenteil hinten links zerkratzt

Bild 15 : Tür hinten links zerkratzt

Bild 16 : Tür hinten links zerkratzt

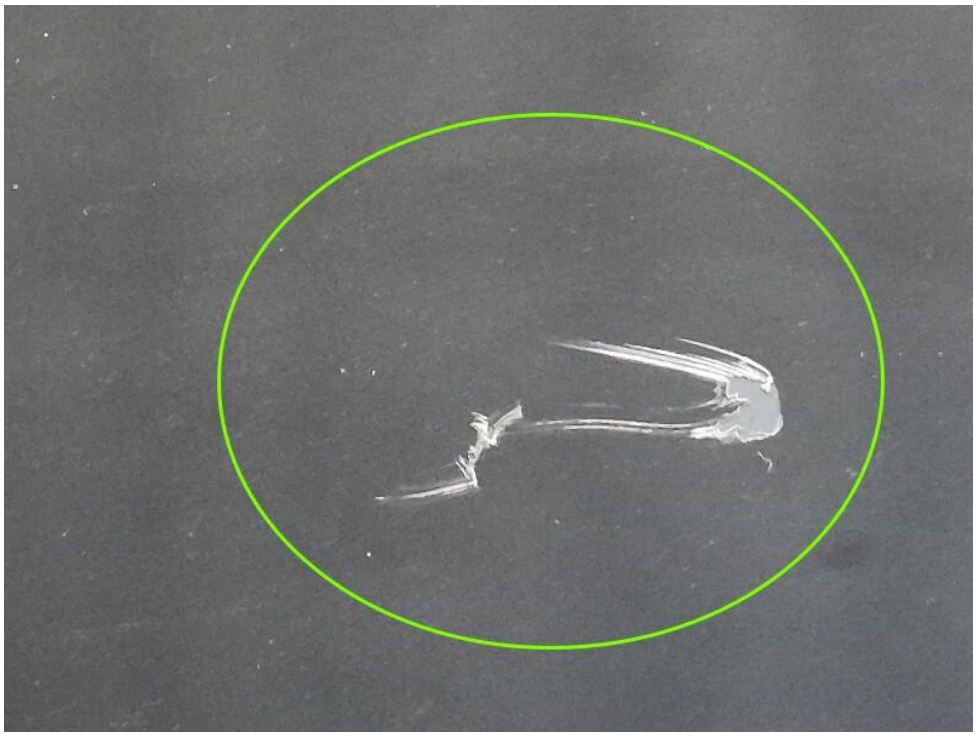
Bild 17 : Stoßfänger vorne zerkratzt

Bild 18 : Stoßfänger vorne zerkratzt

Bild 19 : Stoßfänger vorne zerkratzt

Bild 20 : Felge vorne rechts zerkratzt (Glanzgedreht)

Bild 21 : Felge vorne rechts zerkratzt (Glanzgedreht)

Bild 22 : Tür vorne rechts zerkratzt und eingedellt

Bild 23 : Tür vorne rechts zerkratzt und eingedellt
