Ford

TRANSIT CUSTOM ECOBLUE 170 SPORT L1H1 BVA

VIN: WF0YXXTTGYPE30054

Détails de l'inspection

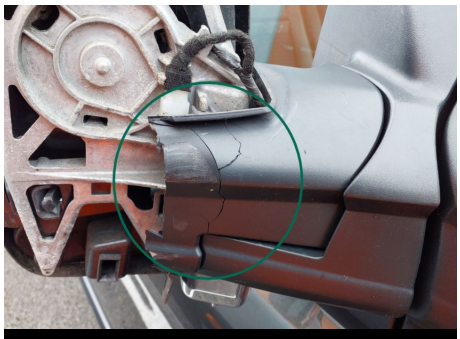
029	Glace de rétroviseur / Droit	Cassé	Echange

Glace de rétroviseur / Droit / Cassé
