Fahrzeugzustandsbericht - Verkauf

FORD Focus

FORD Focus Turnier 1.5 EcoBlue Start-Stopp-System Aut. COOL&CONNECT

Inspektion - ID	**11730716**	Besichtigt am	**03.11.2026 09:47:39**

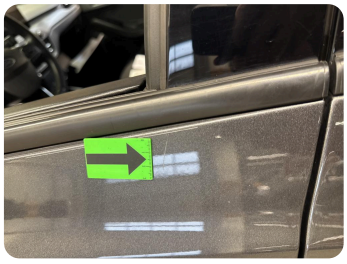
1 | Wartung

Schadensart	Fehlt
Schweregrad	Fehlt
Reparaturmethode	Ausführen
Ursache	Bei Inspektion festgestellt

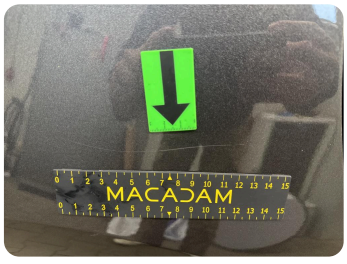
2 | Tür vorne links

Schadensart	Kratzer
Schweregrad	>4 cm - 6 cm
Reparaturmethode	Lackieren
Ursache	Bei Inspektion festgestellt

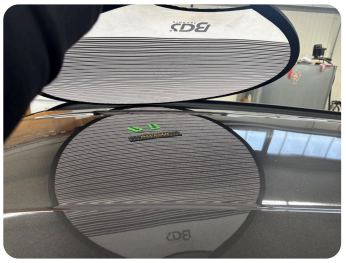
7 | Dach

Schadensart	**Delle(n)**
Schweregrad	**>2 cm - 3 cm**
Reparaturmethode	**Instandsetzen + lackieren**
Ursache	**Bei Inspektion festgestellt**
