Modell MERCEDES-BENZ E 300 de T 9G-TRONIC Kombi AMG Line, 5-türig, Automatik, 9-Gang
Fahrzeug-Ident-Nr. W1KZH1GBXPB178337

Besichtigungsdatum:	31.08.2026
Protokollnummer:	**47500224**
Erstellt durch:	Markus Böttcher
Besichtigt durch:	Tobias Eichler

Zustandsbericht

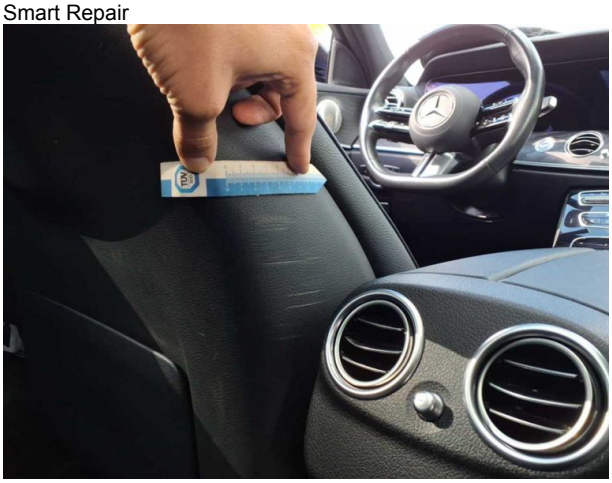
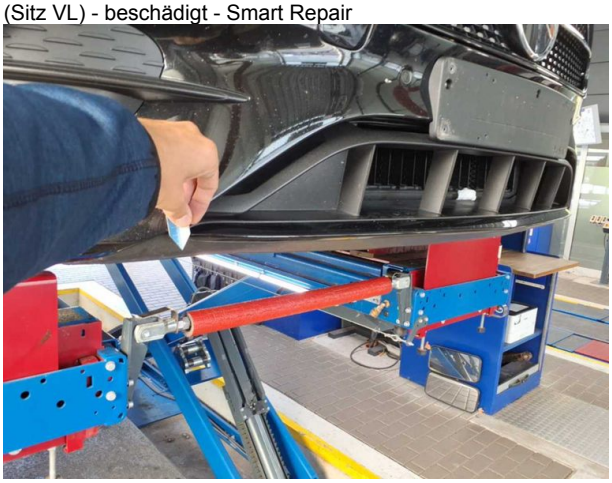
Beschädigung #4: Sitz hinten: Lehnenverkleidung 1. Reihe (Sitz VL) - beschädigt - Smart Repair

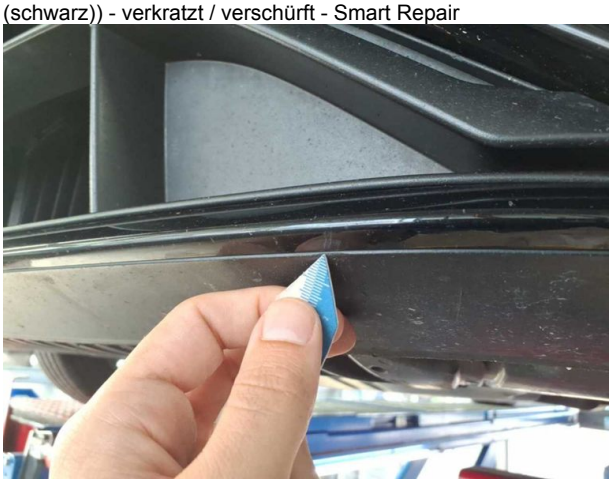
Beschädigung #5: Stossfänger vorn: Spoiler (Inkl. Zierleisten (schwarz)) - verkratzt / verschürft - Smart Repair

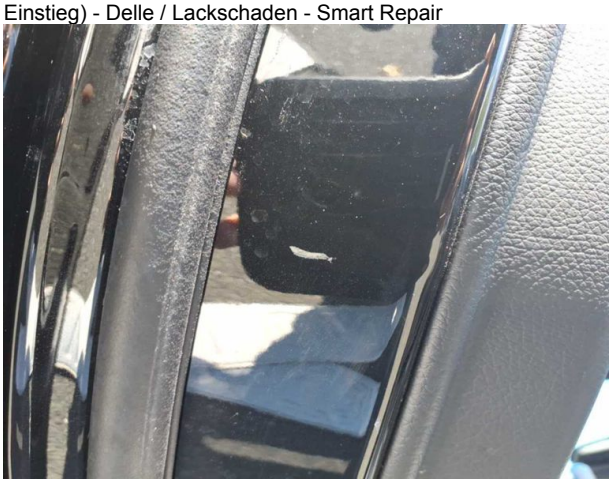
Beschädigung #6: Tür vorn links: Tür (Gegenschaden zum Einstieg) - Delle / Lackschaden - Smart Repair

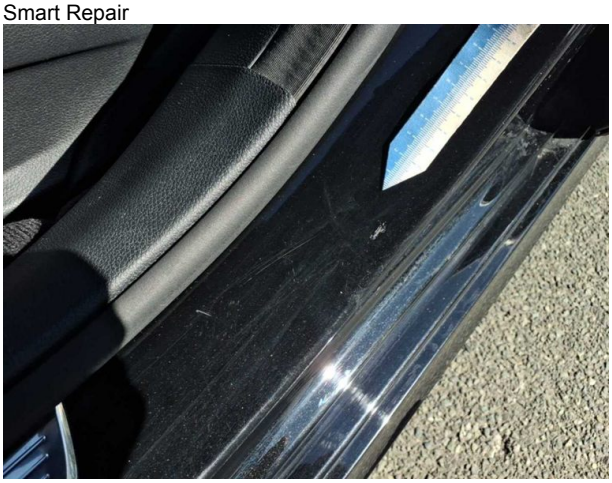
Beschädigung #7: Schweller links: Einstieg - Delle / Lackschade… Smart Repair

Beschädigung #7: Schweller links: Einstieg - Delle / Lackschaden - Smart Repair

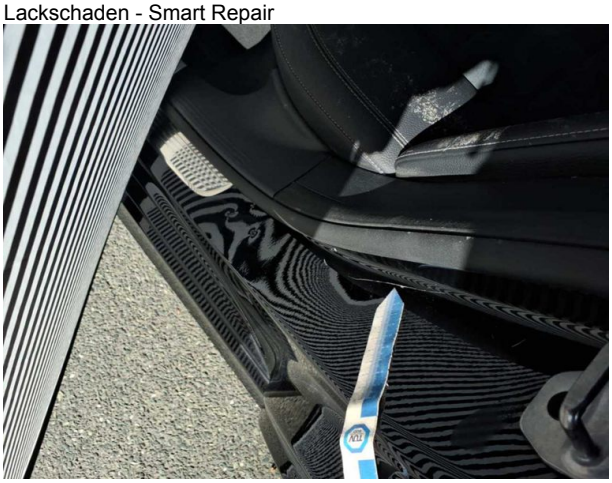
Beschädigung #8: Schweller rechts: Einstieg - Delle / Lackschaden - Smart Repair

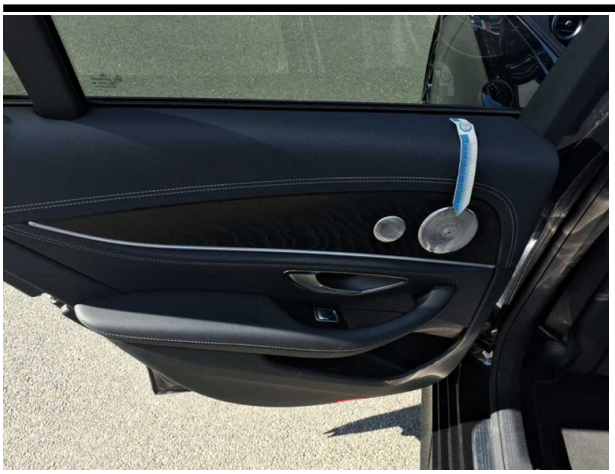
Beschädigung #9: Seitenwand links: Einstieg - Delle / Lackschaden - Smart Repair

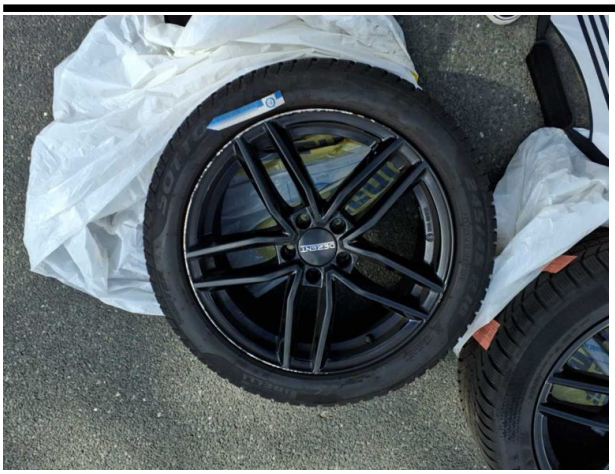
Beschädigung #13: Rad/Reifen: Reifen vorn rechts - beschädigt - erneuern

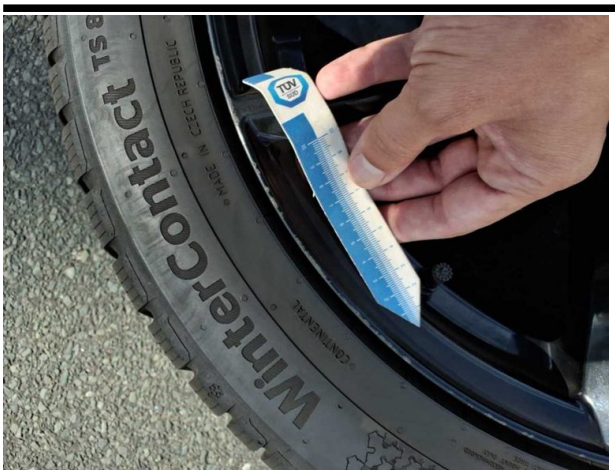
Beschädigung #15: 2.Radsatz: 2 Leichtmetallfelgen (Optischer Mangel) - verkratzt / verschürft - Smart Repair

Beschädigung #15: 2.Radsatz: 2 Leichtmetallfelgen (Optisc… Mangel) - verkratzt / verschürft - Smart Repair

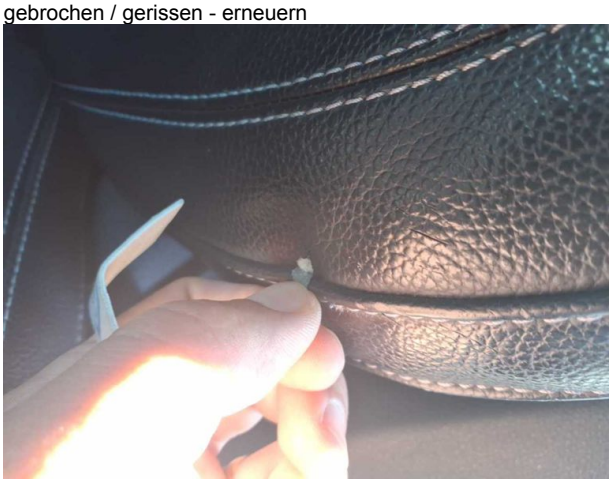
Beschädigung #16: Sitz vorn: Lehnenbezug links - gebrochen / gerissen - erneuern

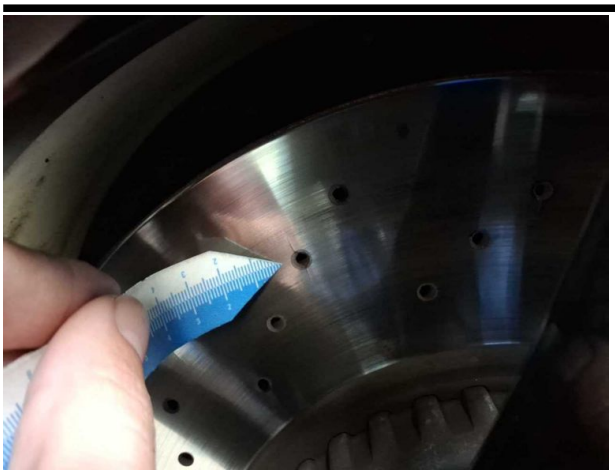
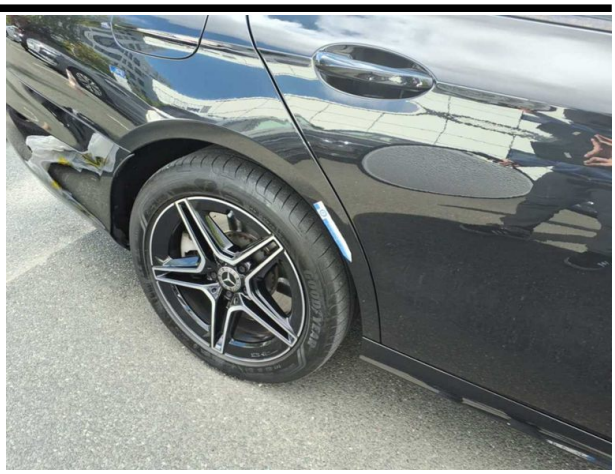
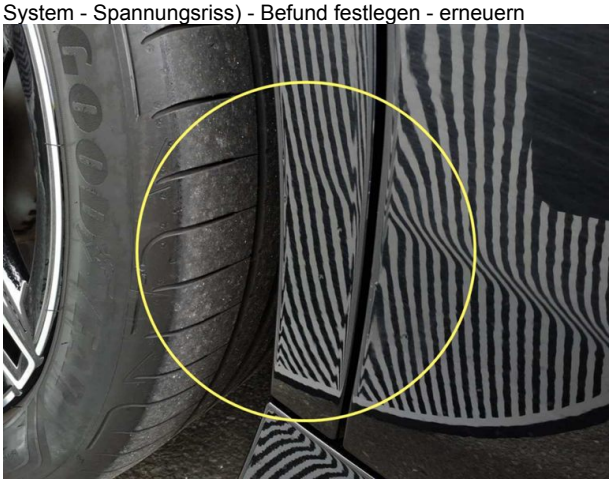
Beschädigung #17: Bremsanlage: Bremsanlage (Meldung im System - Spannungsriss) - Befund festlegen - erneuern

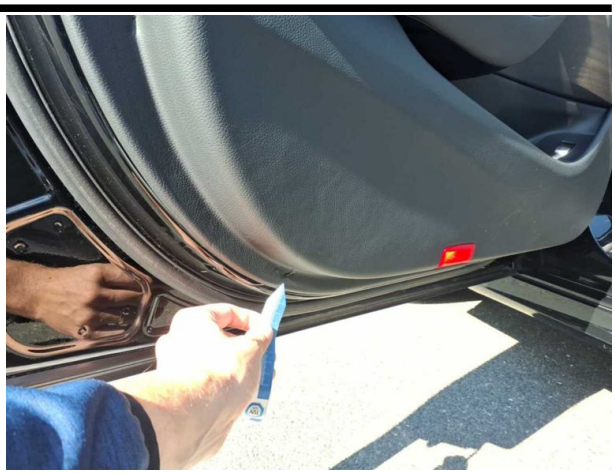
Nr.	Ort
1	Seitenwand rechts, Tür hinten rechts, nicht fachgerecht ausgeführt, Reparaturrechnung nicht vorhanden

Beschädigung #18: Seitenwand rechts: Seitenwand (Diverse Einschlüsse und Schleifspuren) - nicht fachgerecht

Beschädigung #18: Seitenwand rechts: Seitenwand (Diverse Einschlüsse und Schleifspuren) - nicht fachgerecht instandgesetzt -

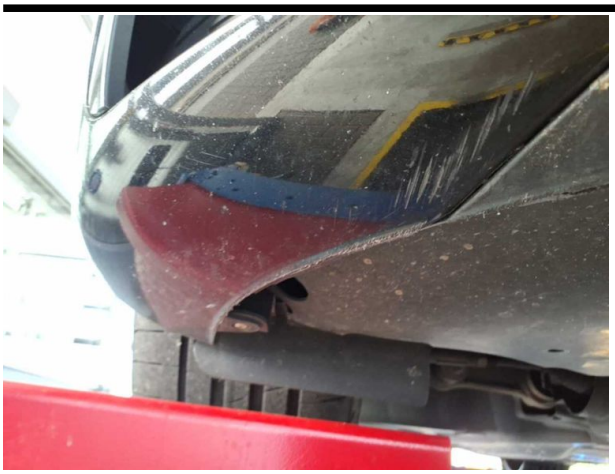
Beschädigung #20: Stossfänger vorn: Stossfänger vorn (+ wie Sandgestrahlt) - verkratzt / verschürft - lackieren

Beschädigung #20: Stossfänger vorn: Stossfänger vorn (+ w… Sandgestrahlt) - verkratzt / verschürft - lackieren

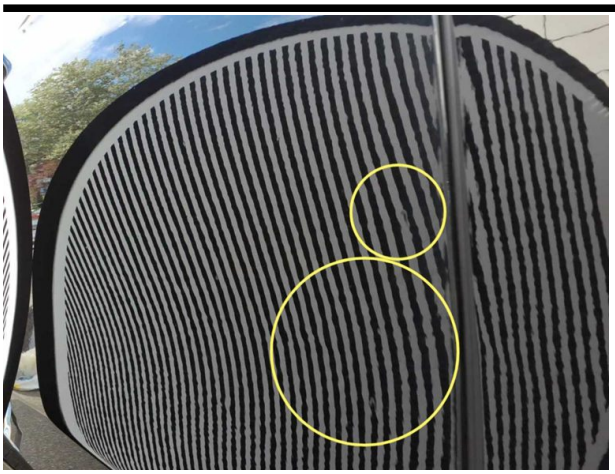
23	Tür hinten rechts	Tür (Diverse Einschlüsse und Schleifspuren) - nicht fachgerecht instandgesetzt - lackieren

Beschädigung #23: Tür hinten rechts: Tür (Diverse Einschlüsse und Schleifspuren) - nicht fachgerecht instandgesetzt - lackieren

Beschädigung #23: Tür hinten rechts: Tür (Diverse Einschlüsse und Schleifspuren) - nicht fachgerecht
