Zustandsbericht

Protokollnummer:	46198462
Auftrags-Nr / Referenz:	52410917_1
Besichtigungsdatum:	10.03.2026

Hersteller / Modell	Volvo V60 T6 AWD Recharge Geartronic RDesign Expression		
Kennzeichen	HH-ST 219E	**Fahrgestellnummer**	YV1ZWBFVDM1441391
Erstzulassung	01.03.2021	**Laufleistung (abgelesen)**	41.452 km
HSN/TSN	9101 / BOH 00014	**Kraftstoffart / Zylinder**	Hybr.B/E ext.aufl / 4
Fahrzeugart	PKW Kombi	**Antriebsart**	Allradantrieb
Schadstoffklasse	EURO6;WLTP;AP;PI/CI; M, N…	**Getriebe / Anzahl Gänge**	Automatik
Farbe	Schwarz Uni	**Besichtigungszustand**	bedingt: Licht/Nässe/Schmutz
Leistung / Hubraum	186 kW / 1.969 ccm	**Nächste HU**	02/2028
Wartungsheft / Nachweis	vorhanden / vollständig	**Restlauf bis Service**	346 Tag(e)
Letzte Wartung	02/2026 bei 41.271 km	**Polsterart**	Stoff
Vorschaden	Feststellbar	**Polsterfarbe**	Schwarz
Nachlackierung	Feststellbar	**zul. Gesamtgewicht**	2.550 kg
Dokumente	ZB I vorhanden	**Anzahl Halter**	unbekannt
Schlüssel soll/ist	2/2	**Anzahl Sitze / Türen**	5 / 5
Vertragsnummer	52410917_1	**Re-Import**	Nein

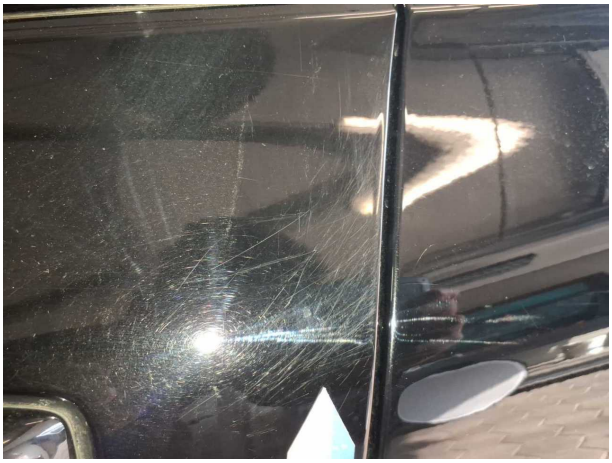
Beschädigung #7: Tür vorn links: Tür - Kratzer - Smart Repair

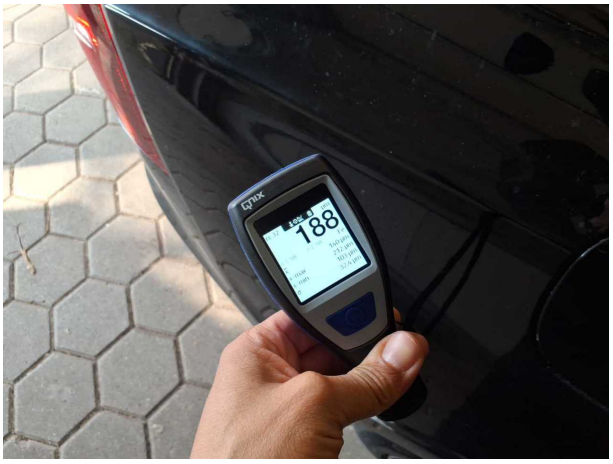
Nr.	Ort	Wertminderung
1	Kotflügel links, Motorhaube, Seitenwand rechts, fachgerecht ausgeführt, Reparaturrechnung nicht vorhanden

Nachlackierung 1: Kotflügel links, Motorhaube, Seitenwand rechts
