# VOLVO XC40

## Information véhicule

| Modèle: | **XC40** | NIV: | **YV1XZBWVFM2614481** |
| Kilométrage: | **142315 km** | Nombre de portes: | |

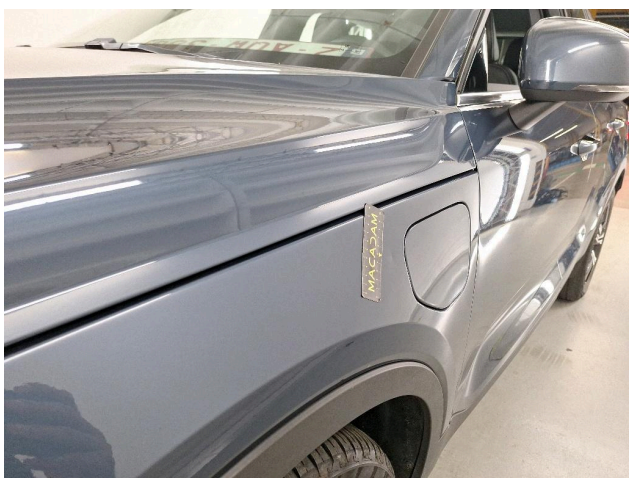
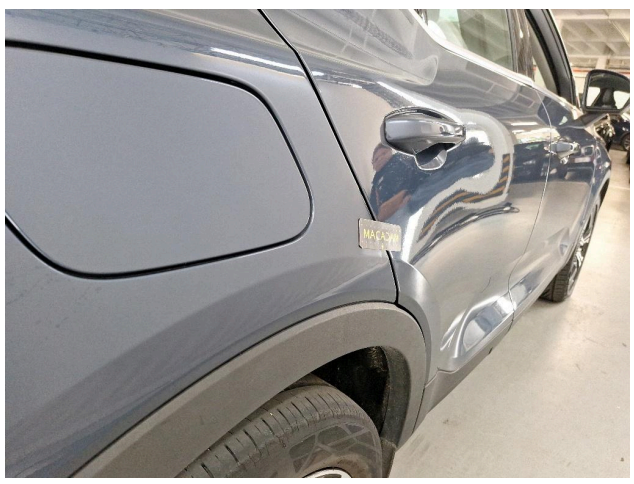
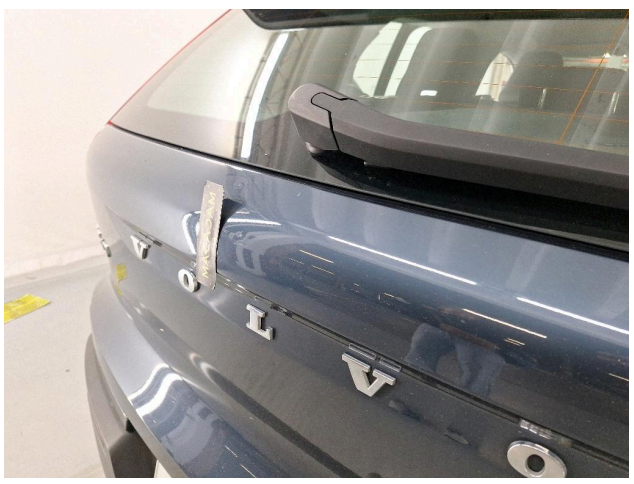
**Aile AVD**
Mauvaise réparation
LI - Réparer et peindre (complet)
Droite
