Verkaufsgutachten

Vorgang	
Ihr Auftrag vom	29.09.2026 durch Raiffeisen-Impuls Fuhrparkmanagement GmbH & Co. KG
Besichtigungsort	36272 Niederaula, Industriestraße 11
Besichtigungsdatum	07.10.2026
Referenznummern	0002054631

Fahrzeugdaten / Technische Daten			
Fahrzeugident.-Nr.	**WF01XXTTG1MD37976**		
Fahrzeugart	PKW - Mehrzweckfahrzeug	**Farbton / Lackart**	Race-Rot / Uni
Hersteller	Ford	**Nächste HU**	keine Angabe
Typ / Verkaufsbez.	Transit Custom 2.0 TDCi 320 L1 Trend	**Laufleistung abgelesen**	93.916 km
Erstzulassung	03.01.2022	**Emissionsklasse / CO2**	Euro 6d / g/km
Getriebe / Gänge	Manuell / 6	**Sitzplätze / Türen**	9 / 5
Achsen / angetrieben	2 / 1	**Anzahl Besitzer**	unbekannt
Motorart	Reihenmotor / Diesel	**Hubraum / Nennleistung**	1.995 ccm / 77 KW
Antriebsart	Frontantrieb		
Fahrzeugdaten wurden gemäß den zur Verfügung gestellten Unterlagen entnommen.

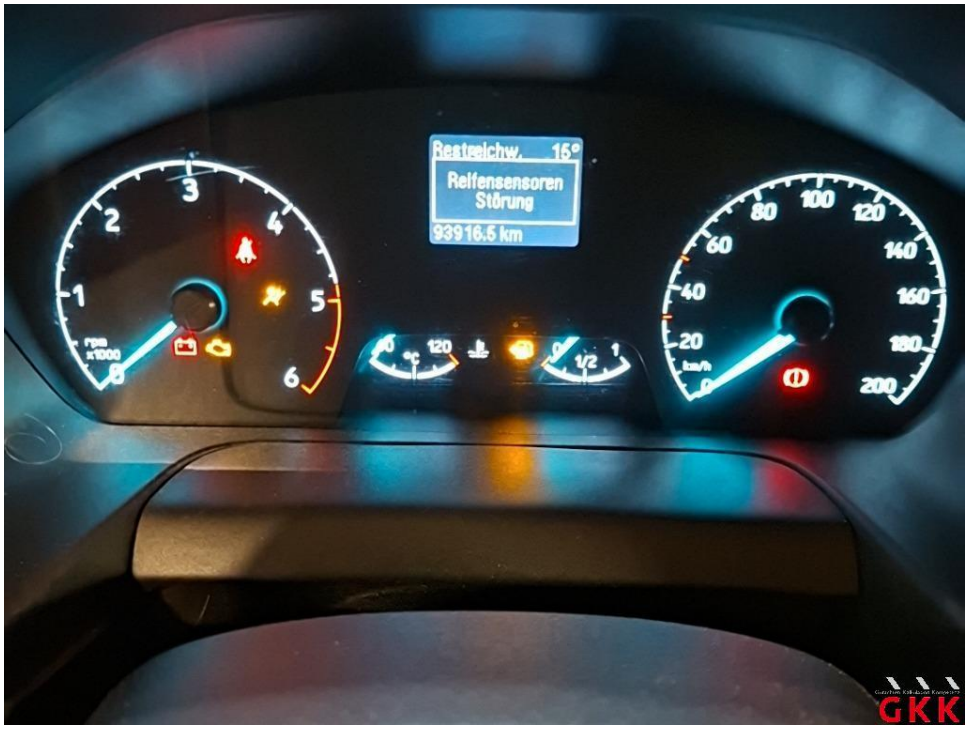
Interieur (Angaben ohne MwSt.)	Reparaturkosten	MW
Kombiinstrument Reifendruckkontrolle, aktiv, prüfen (Bild 15)	79,76 €	79,76 €

Bild 15 Kombiinstrument, Reifendruckkontrolle, aktiv, prüfen

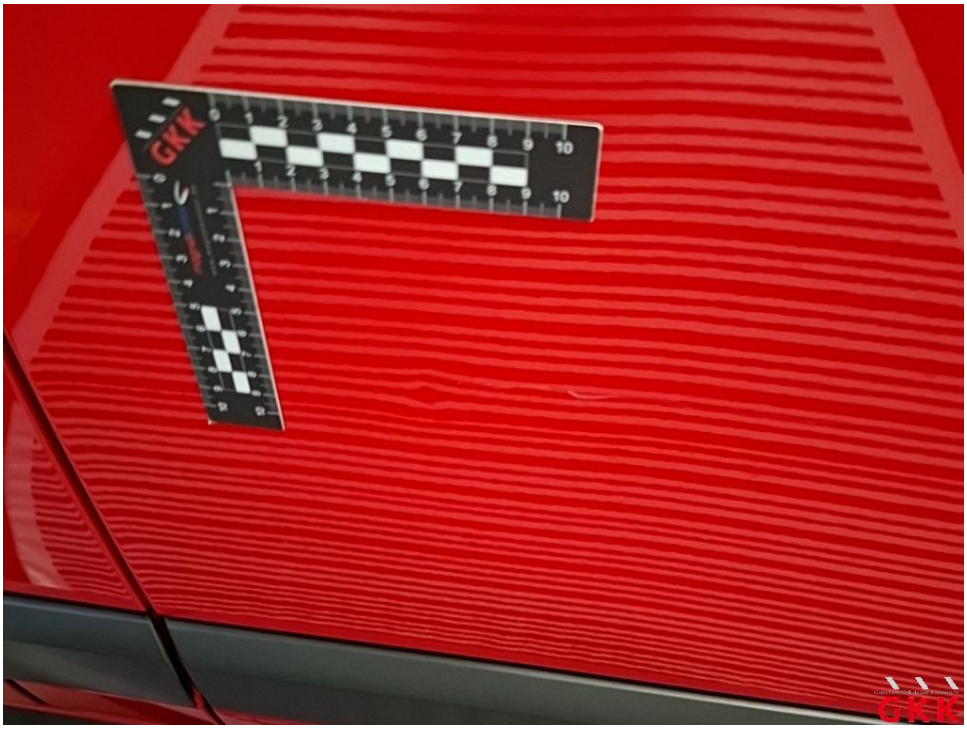
Seite links (Angaben ohne MwSt.)	Reparaturkosten	MW
Seitenwand links, beschädigt, instand setzen - lackieren (Bild 22, Bild 23, Bild 24)	1232,86 €	713,96 €

Bild 23 Seitenwand links, beschädigt, instand setzen - lackieren

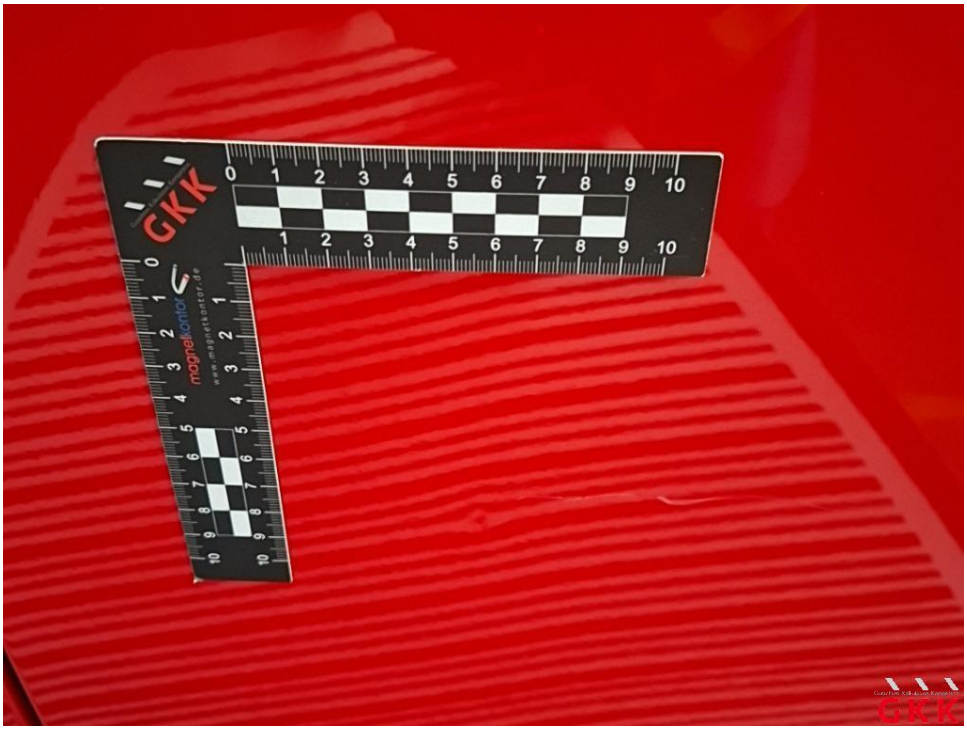
Bild 24 Seitenwand links, beschädigt, instand setzen - lackieren
