Fahrzeugzustandsbericht - Verkauf

KIA e-Soul

KIA e-Soul Spirit Kombi, 5-türig, Direktantrieb, 1-Gang

Inspektion - ID	11759052	Besichtigt am	05.11.2026 11:20:50

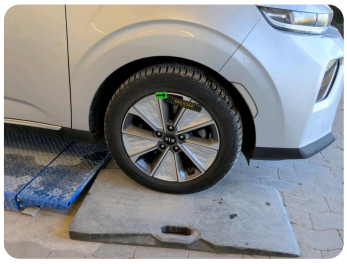
3 | Einstiegsschweller vorne links

Schadensart	Delle(n) und Kratzer
Schweregrad	>1 cm - 2 cm
Reparaturmethode	Instandsetzen + lackieren
Ursache	Bei Inspektion festgestellt

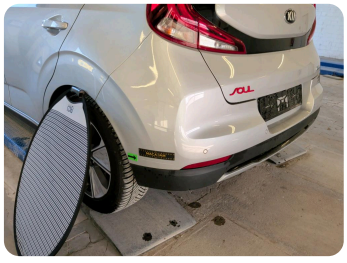
6 | Stoßfängerverkleidung hinten

Schadensart	Kratzer
Schweregrad	>2 cm - 3 cm
Reparaturmethode	Ersetzen
Ursache	Bei Inspektion festgestellt
