Zustandsbericht

Kunde :	**Allane SE HCBE**		
Berichtsnummer :	**0000000918560-DE968**	**Amtl. Kennzeichen :**	**N-DU 1266**
Referenznummer:	**31179391**

Hyundai Santa Fe (TM)(10.2020->) Signature 4WD

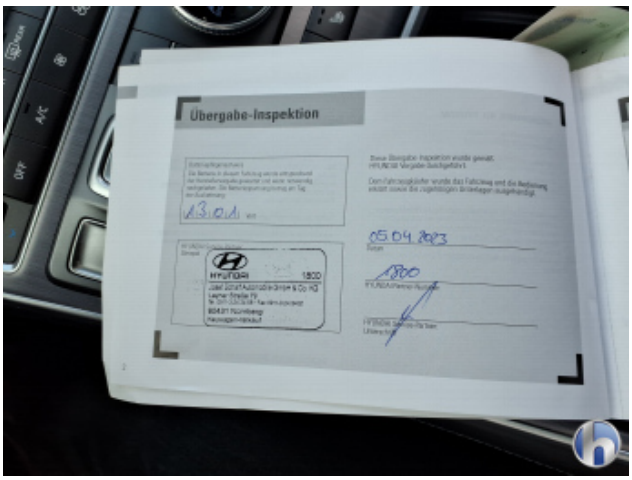
Serviceheft/Nachweis

Klimaanlage:	Die Klimaanlage konnte bei der Besichtigung nur eingeschränkt geprüft werden.
Lichtanlage:	Die Lichtanlange konnte zum Besichtigungszeitpunkt nur eingeschränkt geprüft werden.
Sonnendach/ Verdeck:	Nicht vorhanden
Sitzheizung:	Eingeschränkt geprüft
Bremsanlage:	Die Bremsanlage wurde durch eine Inaugenscheinnahme geprüft.
Motorlauf:	Die Überprüfung des Motorlaufs war nur eingeschränkt möglich. Dabei wurden keine akustischen bzw. visuellen Auffälligkeiten festgestellt.
Hinweis:	*Kostenerweiterung durch fehlenden oder überzogenen Service / Verlust der Herstellergarantie möglich. (90.000km Wartung um mehr als 6.000km überzogen. Intervall: 24 Monate oder 30.000km)
