Informe de tasación

BMW X1
XDRIVE25E

VIN	WBA21EF0505349455
Primera matriculación	8/7/2025
Kilometraje del vehículo	43.062 km

Fecha de la inspección	4/9/2026 21:10:25	Descripción de la dirección de inspección	Hartmann SEVILLA

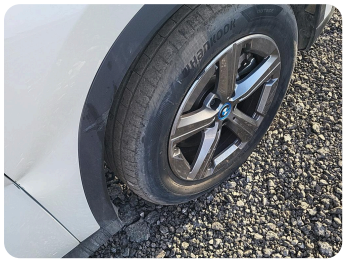
6 | Aleta Del Dr

Tipo de daño	Abolladuras
Modo de reparación	Reparar + Pintar
