DEKRA-Nr: 0313 / 030647 / 2026 / B084592000305 vom 14.10.2026

Vermarktungsbericht

Auftraggeber	ALD AutoLeasing D GmbH Kooperationen, Nedderfeld 95, 22529 Hamburg
Besichtigung	01.10.2026

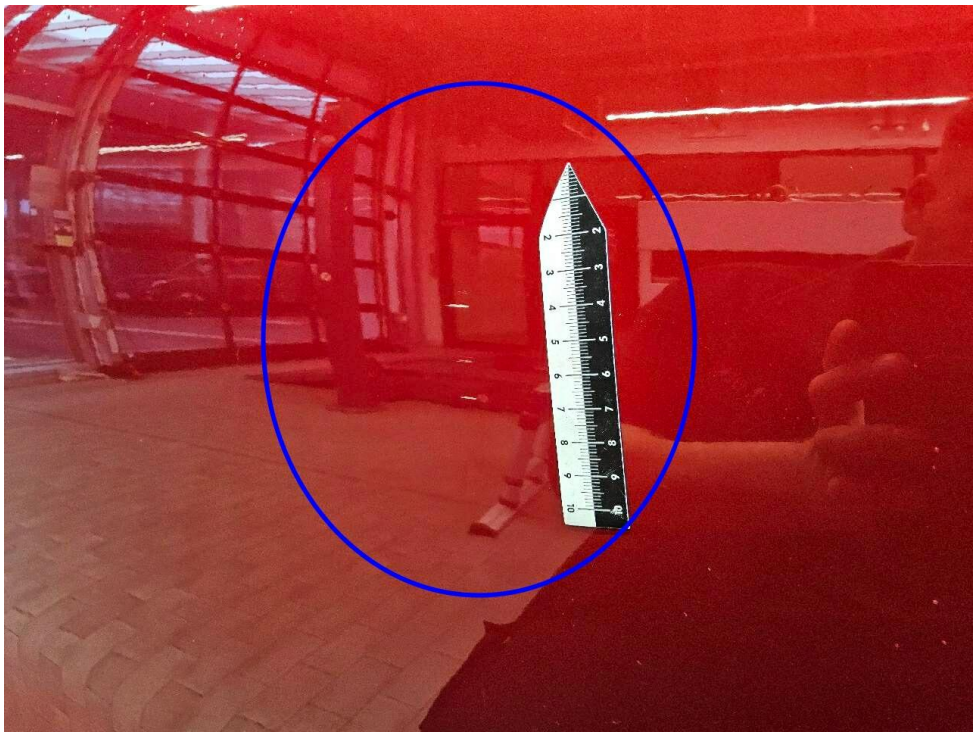
1. Stoßfängerverkleidung hinten
   verschrammt, erneuern (Bild 11, 12)
2. HU fällig,
3. Tür vorne rechts Lackierung,
   verschrammt, lackieren
4. Lackvorbereitung

Bild 10 : Tür vorne rechts verschrammt
