MG

HS 1.5T DCT DEL 2WD

TELAIO: LSJA24U97RN087988

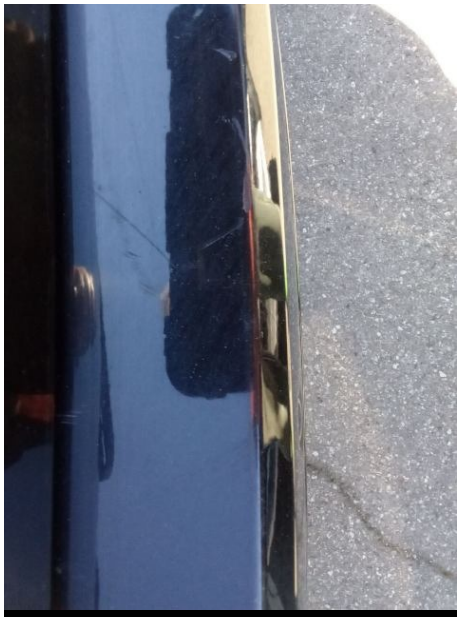
Porta / Anteriore Destro / Ammaccato vernice incisa

008	Porta / Anteriore Destro	Ammaccato vernice incisa	Riparazione
