Zustandsbericht

Protokollnummer:	46979438
Auftrags-Nr / Referenz:	77010894
Besichtigungsdatum:	05.08.2026

Hersteller / Modell	Mercedes-Benz GLB 200 d 4Matic 8G-DCT Entry		
Kennzeichen	MG-SC 2611	**Fahrgestellnummer**	W1N4M1DB6RW377636
Erstzulassung	25.07.2024	**Laufleistung (abgelesen)**	61.358 km
HSN/TSN	2222 / AHX 00185	**Kraftstoffart**	Diesel
Fahrzeugart	PKW Kombi	**Antriebsart**	Allradantrieb
Schadstoffklasse	EURO6	**Getriebe / Anzahl Gänge**	Automatik
Farbe	Schwarz Uni	**Besichtigungszustand**	bedingt: Licht/Nässe/Schmutz
Leistung	110 kW	**Nächste HU**	07/2027
Hubraum	1.950 ccm	**Zylinder**	4
Wartungsheft / Nachweis	nicht vorhanden	**Restlauf bis Service**	121 Tag(e)
Letzte Wartung		**Polsterart**	Stoff/Leder Kombination
Vorschaden	Keine Feststellbar	**Polsterfarbe**	Schwarz
Nachlackierung	Feststellbar	**zul. Gesamtgewicht**	2.285 kg
Dokumente	ZB I vorhanden (Kopie)	**Anzahl Halter**	1
Schlüssel soll/ist	2/2	**Anzahl Sitze / Türen**	5 / 5
Vertragsnummer	77010894	**Re-Import**	Nein

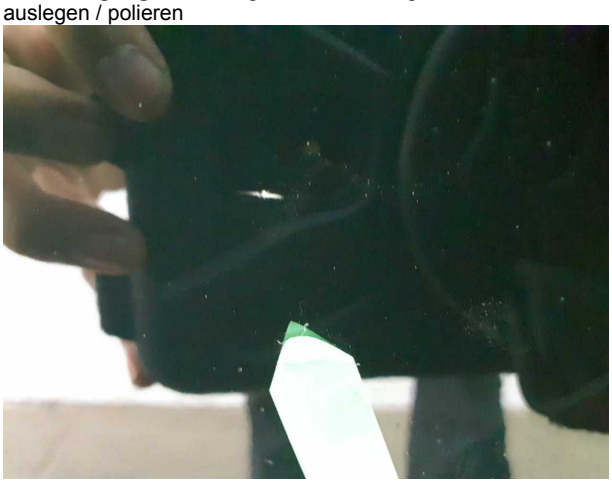
Beschädigung #1: Kotflügel rechts: Kotflügel rechts - Kratzer - auslegen / polieren

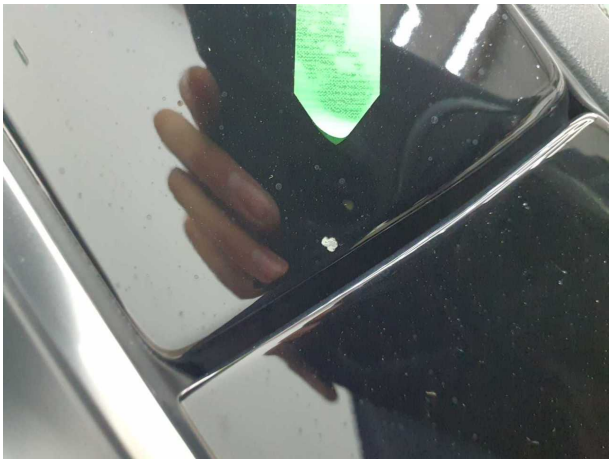
Beschädigung #2: Tür vorn rechts: Tür - Kratzer - auslegen / polieren

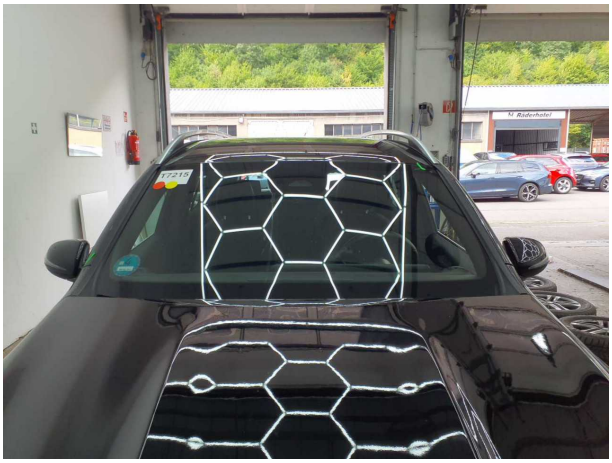
Beschädigung #3: Fahrzeugdach: Dachholm rechts - Kratzer - Smart Repair

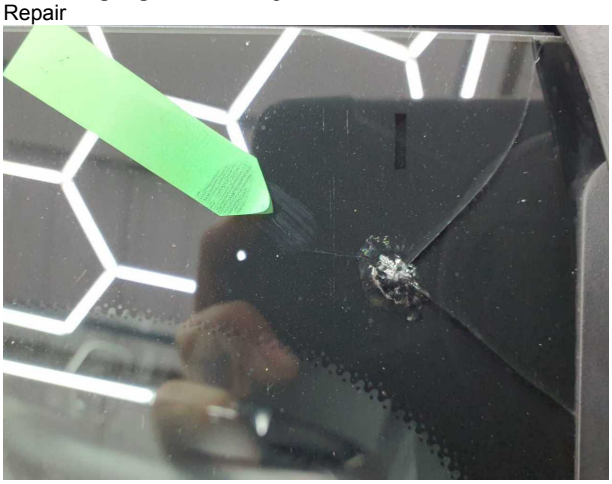
Beschädigung #4: Verglasung: Frontscheibe - Steinschlag - erneuern
