Zustandsbericht

Kunde :	**Allane SE**		
Berichtsnummer :	**0000000950386-DE613**	**Amtl. Kennzeichen :**	**DIN-T 251E**
Referenznummer:	**31265715**

Hyundai Ioniq 5 (05.2021->) Basis Elektro

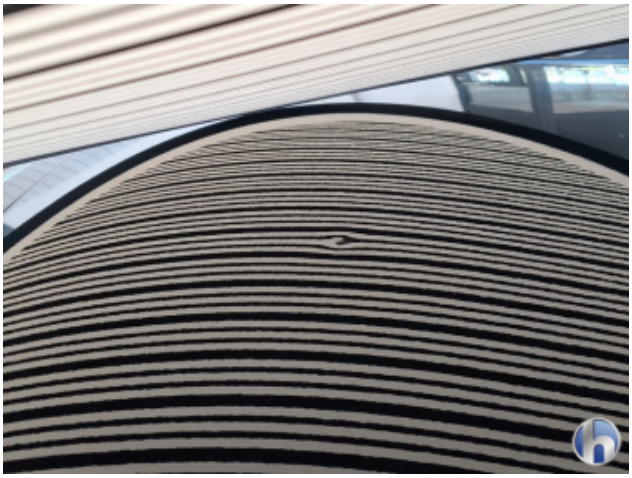
1. Tür Vorne - Links
1 Delle - Smart Repair

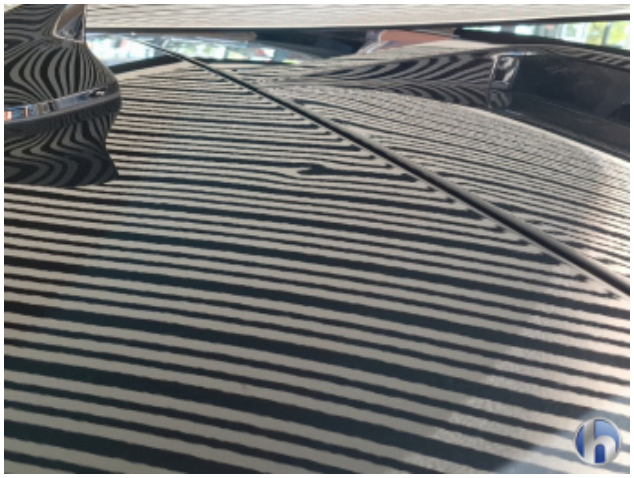
2. Dach
3 Dellen - Sanft Instandsetzen

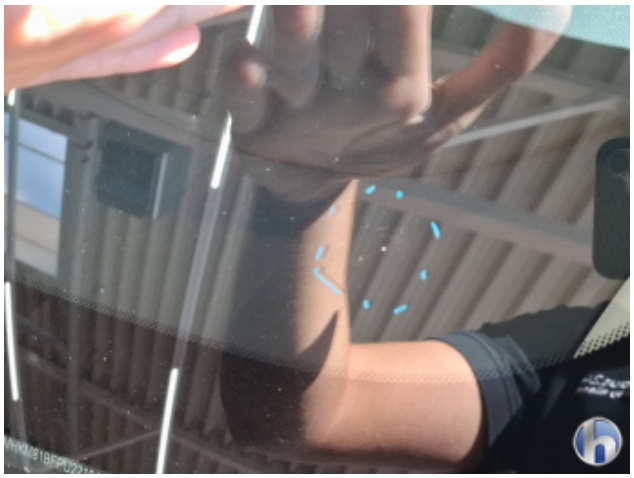
3. Windschutzscheibe
Gebrauchsspuren - Ohne Reparatur
