MG

EHS EXCLUSIVE

TELAIO: LSJA24390RN080799

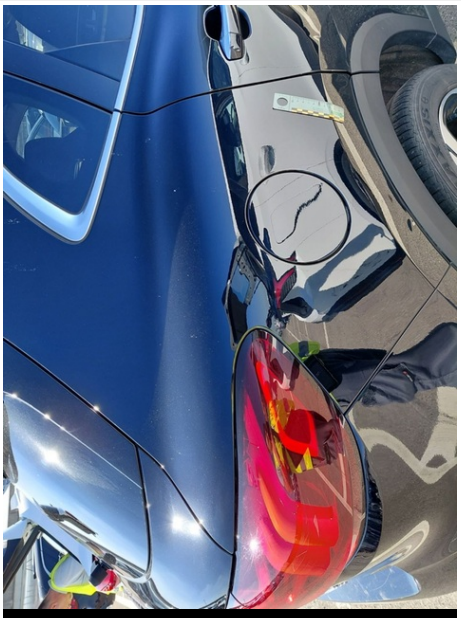
007	Paraurti / Posteriore Verniciato : Sì	Riga	Riparazione

Paraurti / Posteriore / Riga
