Informe de tasación

SEAT ARONA

1.0 TSI 81KW (110CV) STYLE XL

VIN	VSSZZZKJ6PR061817
Primera matriculación	9/8/2023
Kilometraje del vehículo	98.657 km

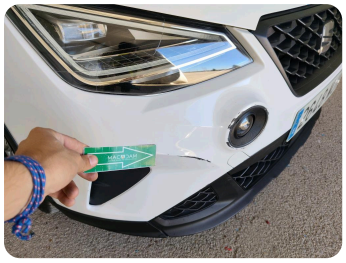
1 | Parabrisas

Tipo de daño	**Esquirla**
Modo de reparación	**Reemplazar**

2 | Paragolpes Delantero

Tipo de daño	**Rayado**
Modo de reparación	**Pintar**

3 | Caja Retrov Ext IZ

Tipo de daño	**Rayado**
Modo de reparación	**Aceptable**

4 | Maneta exterior puerta Del Iz

Tipo de daño	**Esquirla**
Modo de reparación	**Aceptable**

7 | Paragolpes Tras

Tipo de daño	Rayado
Modo de reparación	Pintar

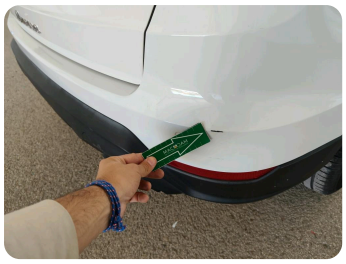
8 | Paragolpes Tras

Tipo de daño	Rayado
Modo de reparación	Aceptable

9 | Caja Retrov Ext DR

10 | Carrocería

Tipo de daño	Residuos de pegamento
Modo de reparación	Quitar Adhesivos

11 | Techo

Tipo de daño	Abolladuras
Modo de reparación	Reparar + Pintar

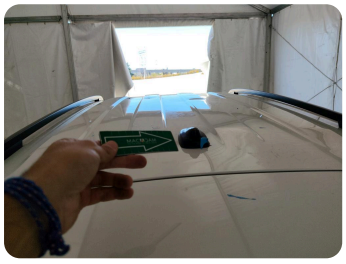
12 | Antena

Tipo de daño	Falta
Modo de reparación	Reemplazar

13 | Llanta Alu Del Iz

Tipo de daño	Rayado
Modo de reparación	Importe
