# Fahrzeugzustandsbericht - Verkauf

## AUDI Q5

**AUDI Q5 45 TFSI quattro S tronic advanced Geschlossen, 5-türig, Automatik, 7-Gang**

| Inspektion - ID | **11549633** | Besichtigt am | **09.10.2026 13:22:50** |

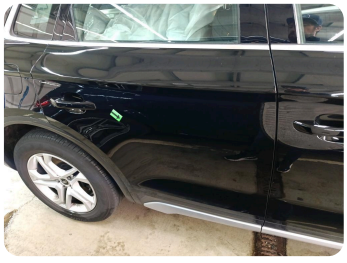
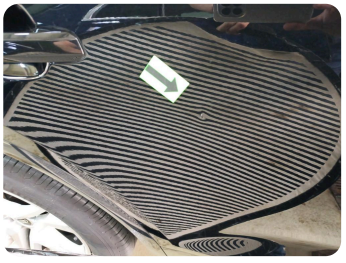
### 3 | Tür vorne rechts

| Schadensart | Delle(n) |
| Schweregrad | >2 cm - 3 cm |
| Ursache | Bei Inspektion festgestellt |

| Reparaturmethode | Smart Repair |
