BMW 3 TOURING (G21N)(07.2022->) 320 I M SPORT MOTOR 2,0 LTR. - 135 KW 5-TÜRIG

VIN: WBA21FY070FU99371

Bewertungsdetails

Bewertungsort
AKB Zörbig

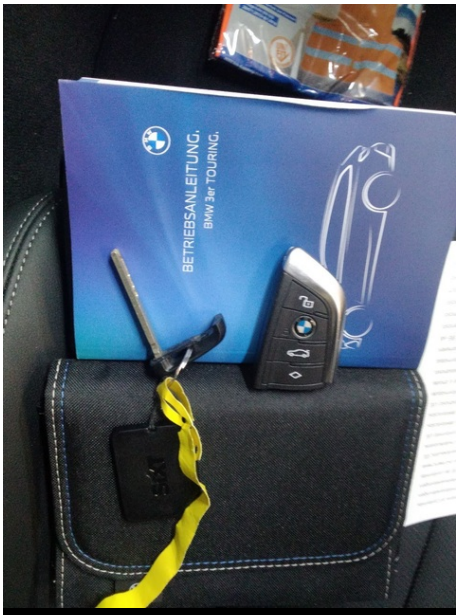
Sicherheitskit / - / Fehlt

#	Element	Defekt	Korrektur
001	Sicherheitskit / -	Fehlt	Ersetzen
