KIA SPORTAGE

Immatriculation	**GP-579-QC**
VIN	**U5YPV81GBPL097121**
Kilométrage	**201 515 km**
Première immatriculation	**19/06/2023**
Couleur carrosserie	**Gris Clair**

DÉTAILS DE L'INSPECTION

Adresse d'inspection	**Walon France - site de Bouchain**	Date de l'inspection	**21/10/2026 08:48:50**
Adresse d'inspection	**Av. Marc Lefrancq 59111 Lieu-Saint-Amand**

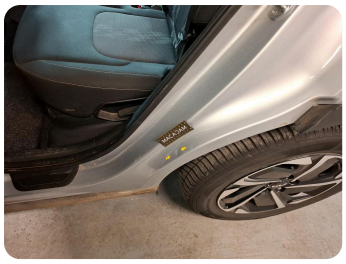
Bas de caisse int AVG

Type de dommage	**Bosse(s)**
Mode de réparation	**LI - Réparer et peindre (complet)**

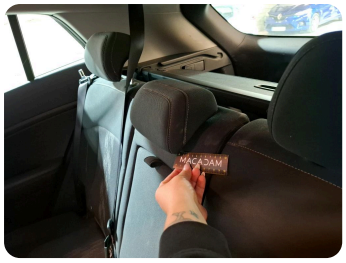
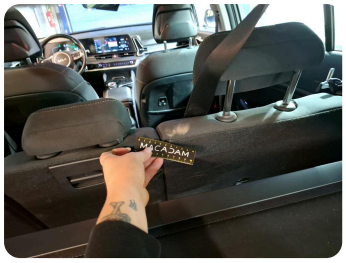
Intérieur

Type de dommage	**Sale**
Mode de réparation	**Nettoyer**
