Rapport d'inspection

CITROEN JUMPER

VIN	VF7YC2MFB12L46727
Kilométrage	135 334 km
Première immatriculation	23/09/2019
Couleur carrosserie	Blanc

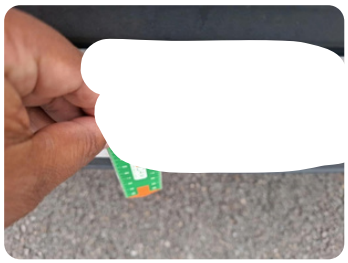
Répétiteur D

Type de dommage	Griffe(s)
Mode de réparation	E - Remplacer
