DEKRA-Nr: 0542 / 035135 / 2026 / B090136000469 vom 16.10.2026

Zustandsbericht/Minderwertgutachten-Leasing

Erstzulassung	12.07.2022	Letzte Zulassung	04.10.2024
Hersteller	OPEL	Marke	OPEL
Typ / Verkaufsbez.	Mokka-e Edition	Aufbauart	Limousine
Türen	4	Sitzplätze	5
Fahrzeug-Ident.-Nr.	VXKUKZKXZNW033487	HSN / TSN	1889 / ADD
Schlüssel-Nr.	40414589	Km-Stand abgelesen	40178
Nächste HU §29 StVZO	09 / 2028	Energiequelle / Kraftstoff	Elektro
Leistung (kW)	57	Schadstoffklasse:	2017/1151;WLTP;reine Elektrofz
Antriebsart	Frontantrieb	Getriebe / Gänge	Stufenlos / 1
Felgen	Leichtmetall	Farbe	Grau / Metallic
Polster / Farbe	Stoff / Schwarz

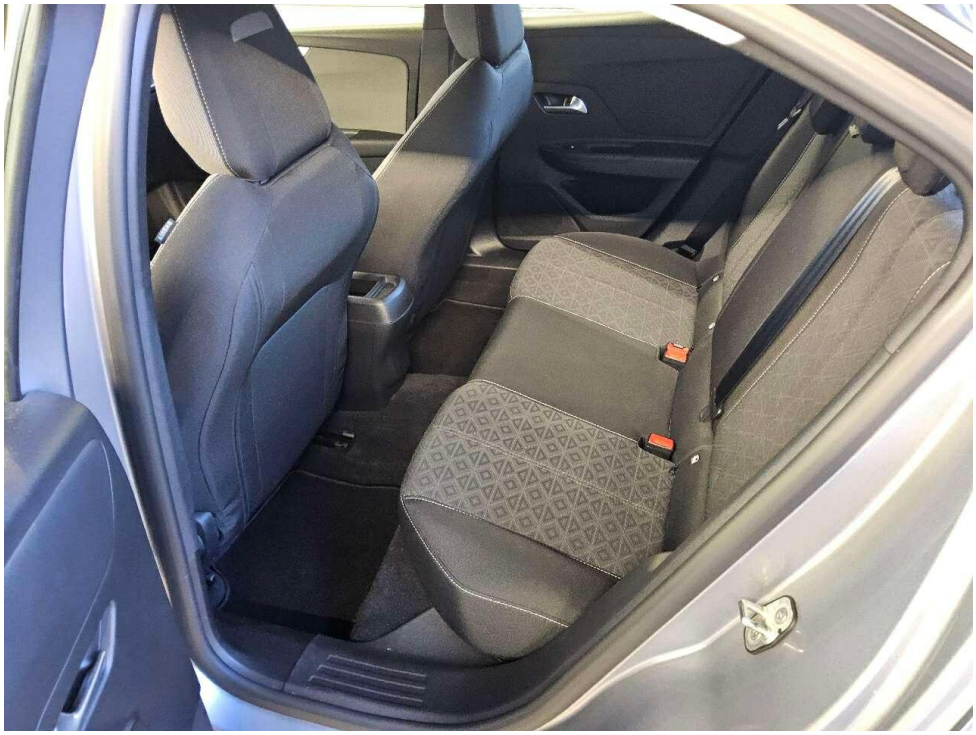
Bild 8 : Durch geöffnete Fahrertüre: Fahrersitz, Armaturenbrett und Schalthebel

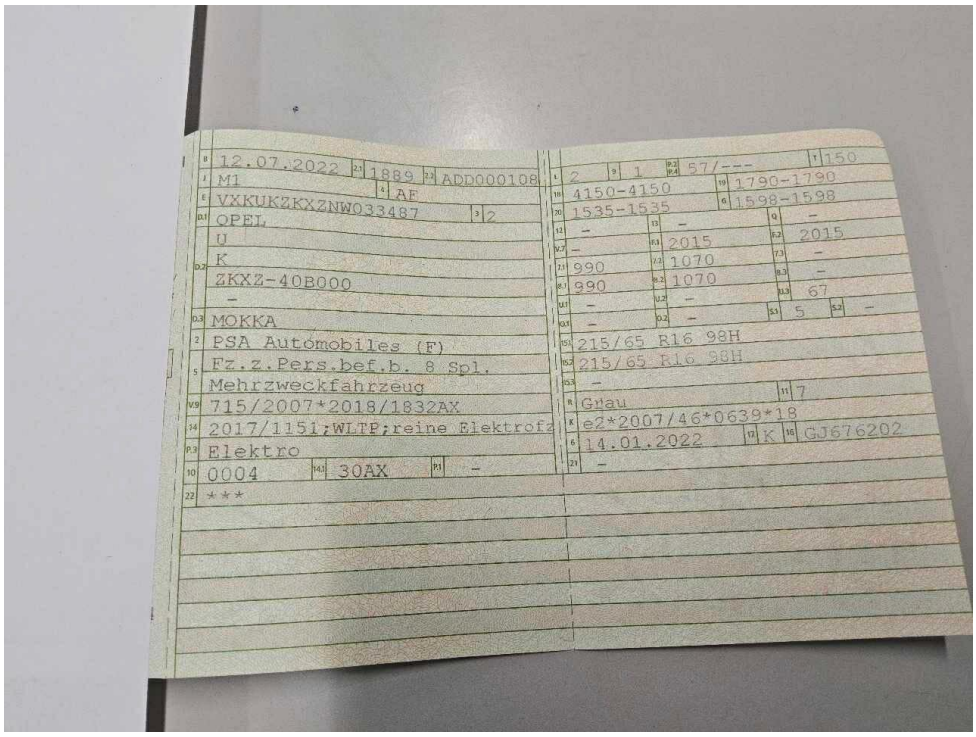
Bild 11 : Serviceheft letzter Eintrag, alle Fahrzeugschlüssel, Bordmappe

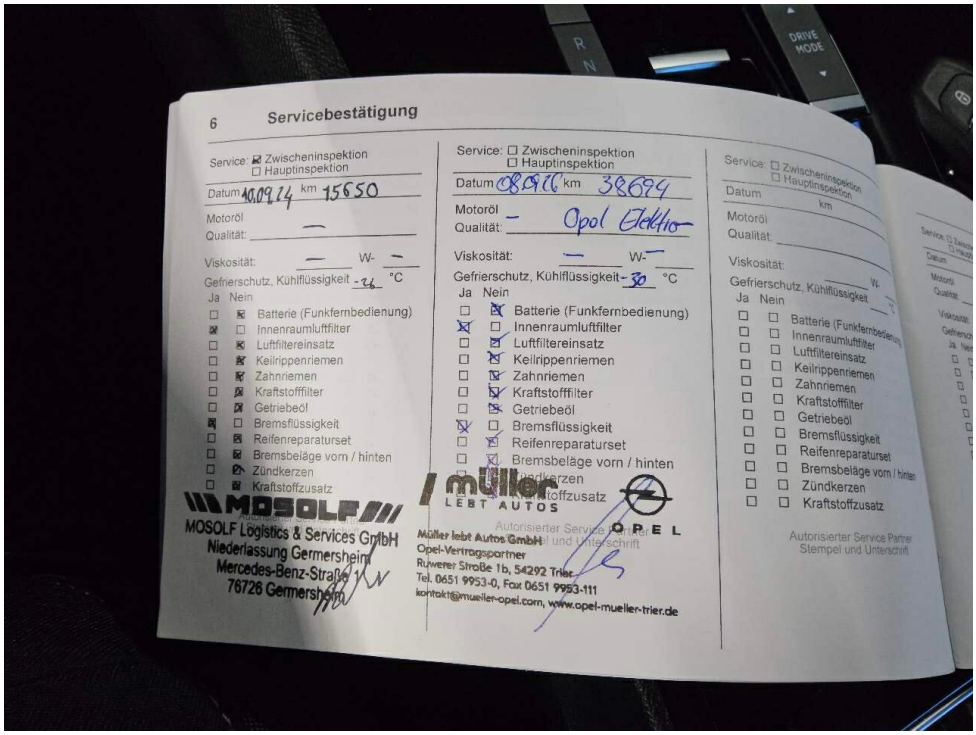
Bild 13 : Wartungsnachweis

Wartungsnachweis:	vollständig
letzte Wartung:	am 08.09.2026 bei Kilometerstand 38.694
bis Wartung verbleiben:	23.500 km (zum Besichtigungszeitpunkt)

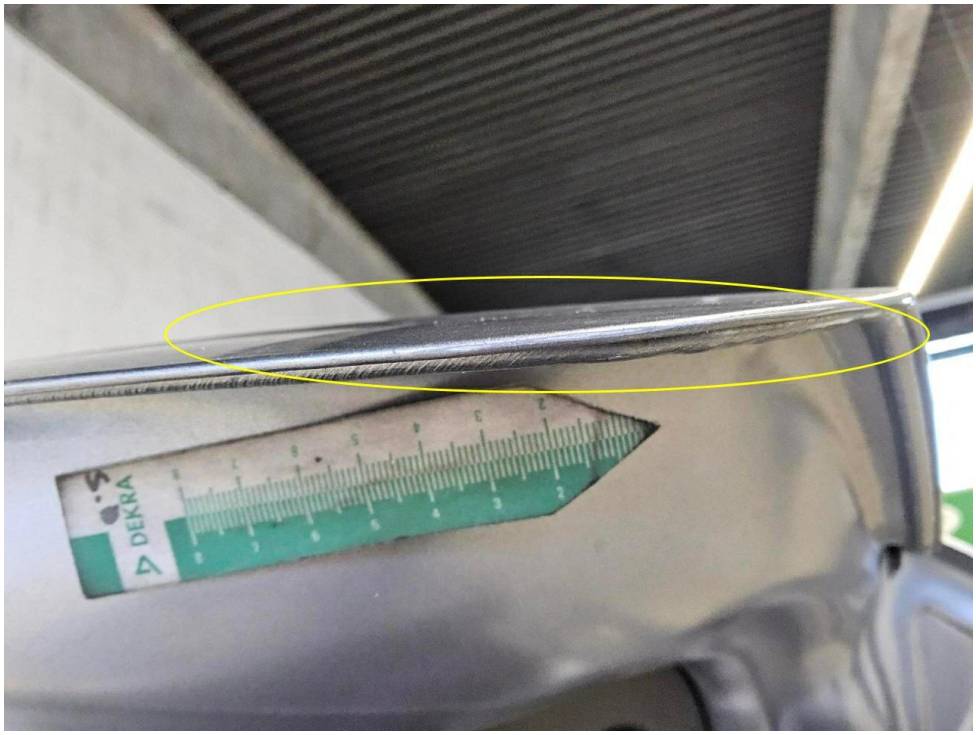
Bild 14 : Heckdeckel Kante, zerkratzt, smart repair

Bild 15 : Heckdeckel Kante, zerkratzt, smart repair

1. Stoßfänger hinten Lackierung, zerkratzt, smart repair (Bild 16, 17, 18, 19)
2. Heckdeckel Kante, zerkratzt, smart repair (Bild 14, 15)

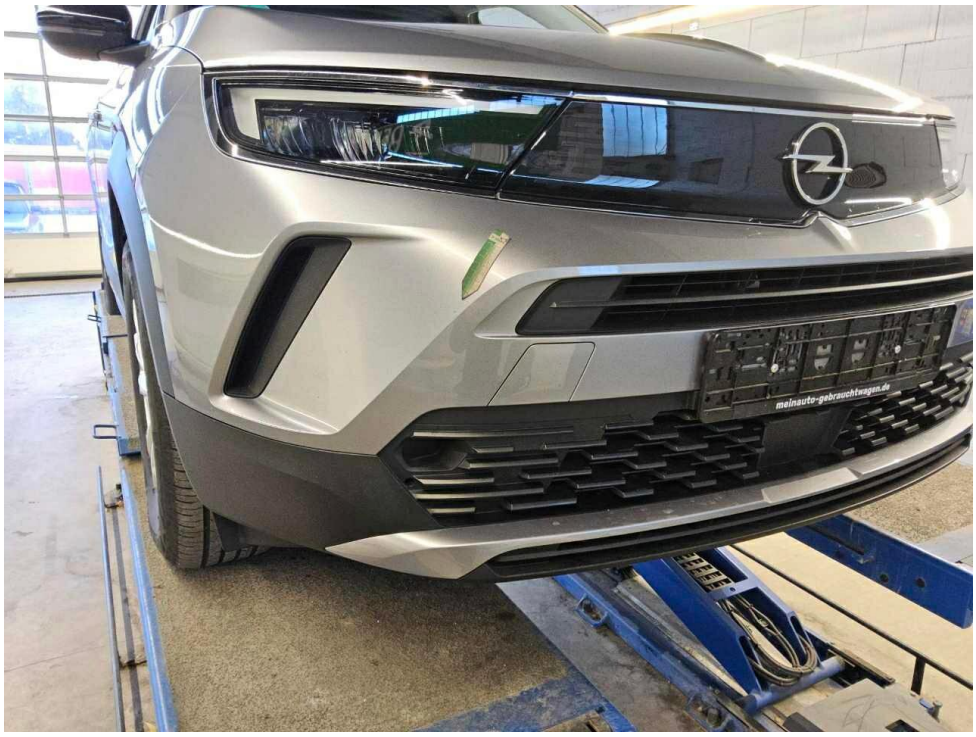
Bild 16 : Stoßfänger hinten Lackierung, zerkratzt, smart repair

Bild 17 : Stoßfänger hinten Lackierung, zerkratzt, smart repair

Bild 18 : Stoßfänger hinten Lackierung, zerkratzt, smart repair

Bild 19 : Stoßfänger hinten Lackierung, zerkratzt, smart repair

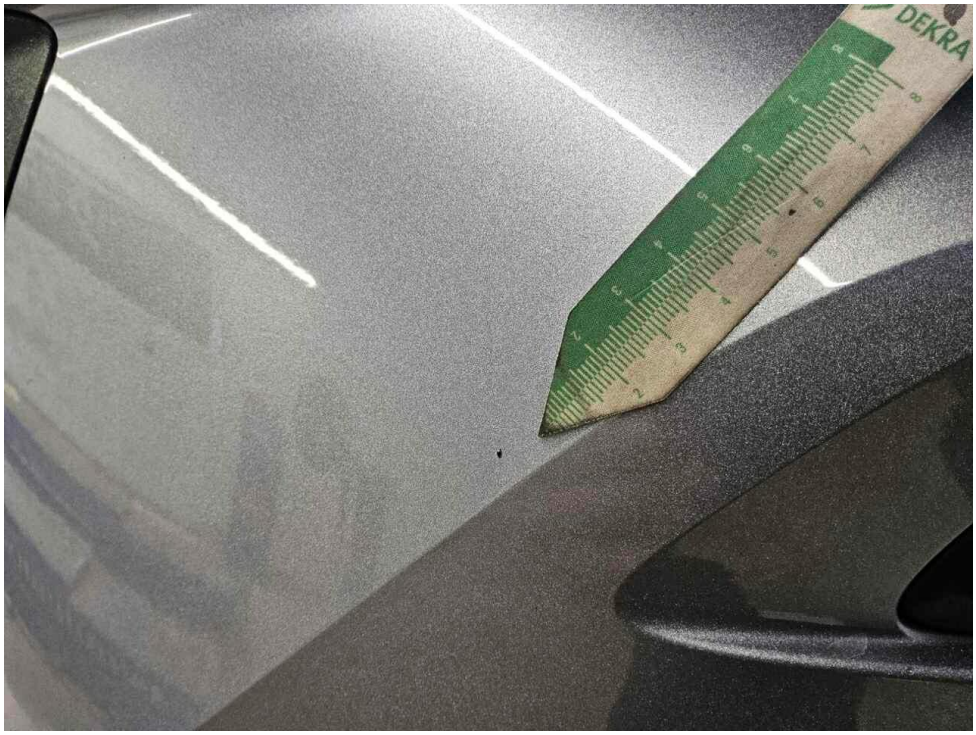
Bild 20 : Stoßfänger vorne Lackierung, Steinschlag, Gebrauchsspur

LM Felge vorne links zerkratzt, Gebrauchsspur, (Bild 24)
Frontscheibe, Steinschlag, Gebrauchsspur (Bild 22, 23)
Stoßfänger vorne Lackierung, Steinschlag, Gebrauchsspur (Bild 20, 21)

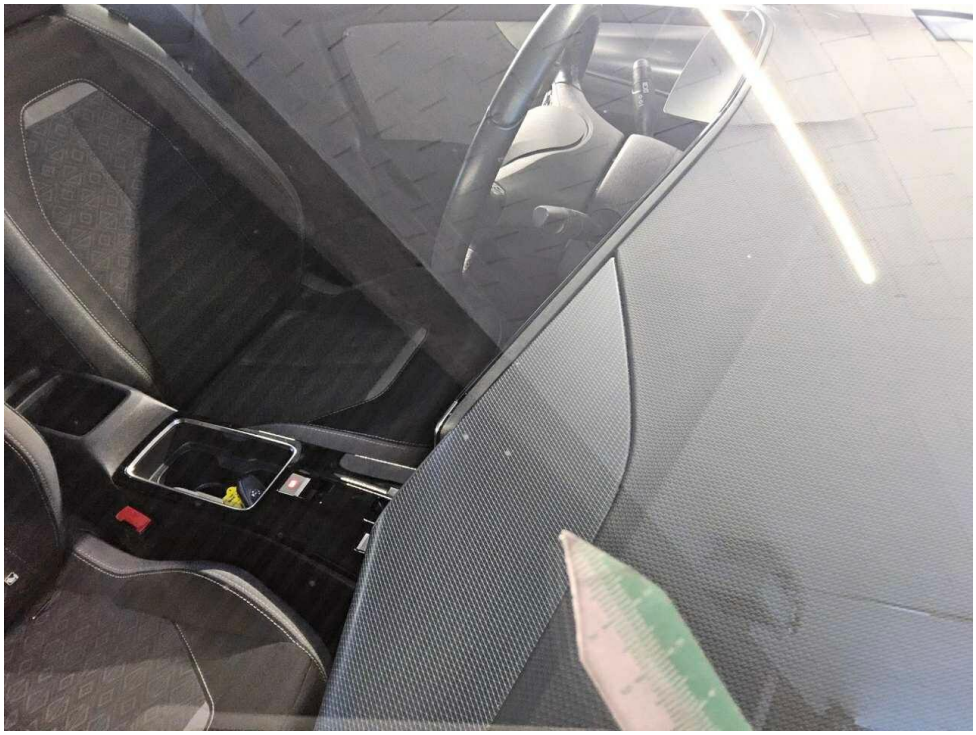
Bild 22 : Frontscheibe, Steinschlag, Gebrauchsspur
