addvalora
Global Loss Adjusters

N/Ref.: 2510913475
Fecha: 12/08/2025

INFORME PERICIAL

DATOS DEL VEHÍCULO			
Matrícula:		**Fecha Matriculación:**	01-01-1999
Nº Chasis:		**Kilómetros:**	28375
Marca:	CITROEN	**Modelo:**	C5 Aircross PureTech 130 SS 6v Plus

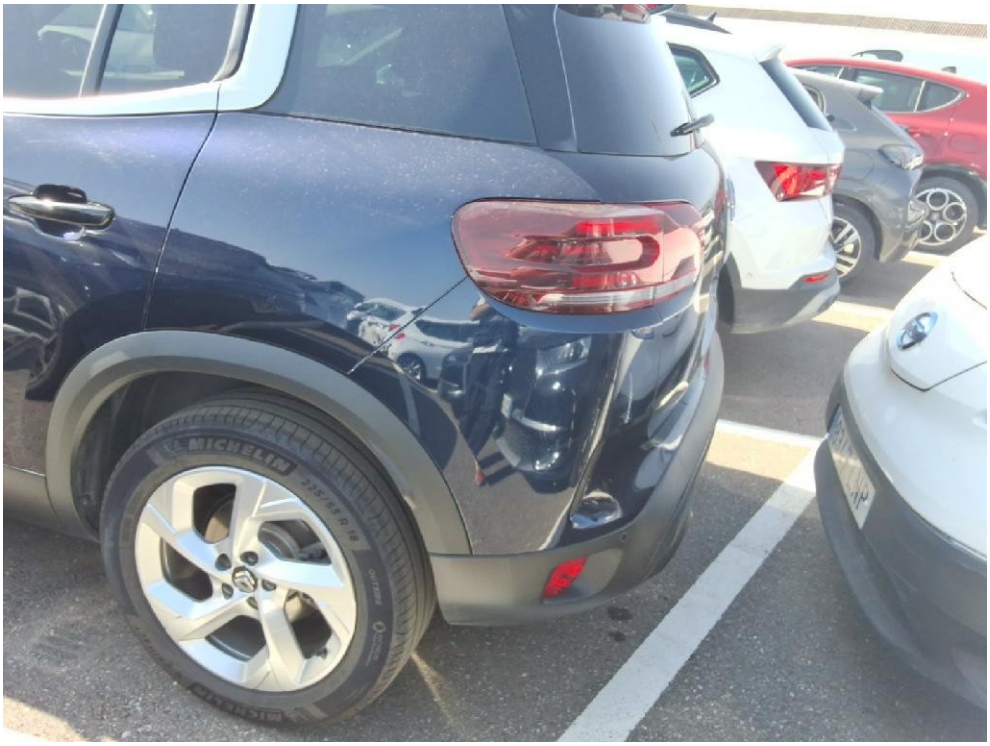
Elemento	PARAGOLPES .C PL.
Posición	Trasero
Daños	PINT.SUPERF.NIVEL 3
