# Volkswagen Caddy Cargo Maxi 2.0 TDI Comfort, Licht & Zicht Pakket, apr-21

| Chassisnummer | **WV1ZZZSKZMX034971** |

## Carrosserie inspectie

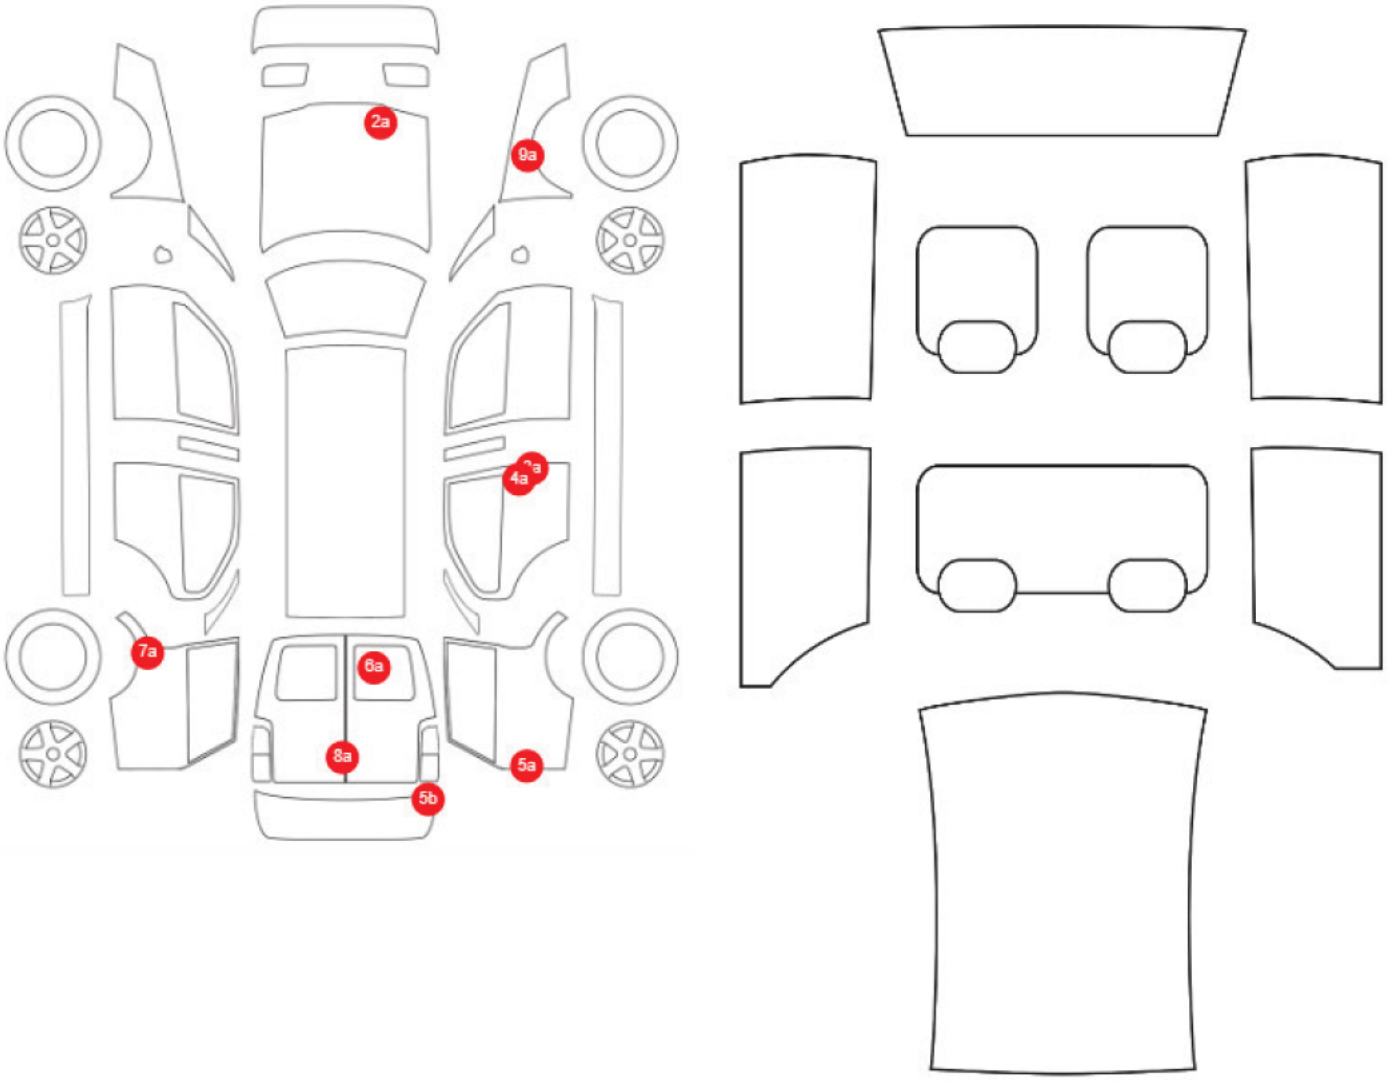
| Incident | | Deel | Constatering |
|---|---|---|---|
| 2 | | Motorkap | steenslag |
| 3 | | Rechter achterportier | deukje(s) |

| 4 | | Rechter achterportier | kras(sen) |
| 5 | | Rechter achterscherm | kras(sen) |
| | | Achterbumper | kras(sen) bumper |
| 6 | | Laaddeur / Achterklep | deukje(s) |
| 7 | | Linker achterscherm | deukje(s) |
| 8 | | Laaddeur / Achterklep | ontzet |
| 9 | | Rechter voorscherm | deuk(en) |
