Vehicle info

Make	BMW	Gearbox	Automatic
Model	i3 42,2kWh (I01)	Fuel type	Electric
Mileage	52,251	kW	125
VIN	WBY8P210307L28222	cc	0
First registration date	9/15/2022	Customer	BMW Austria Leasing GmbH Minderwertgutachten

HINWEISE ZUM GUTACHTEN

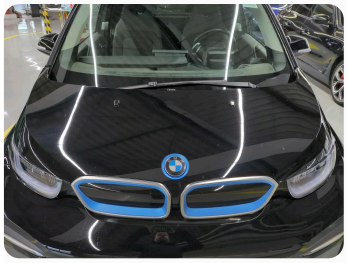
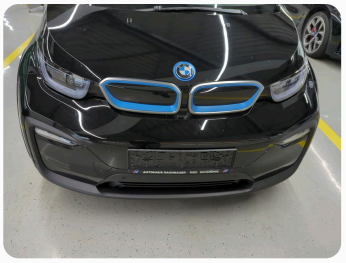
1 | Bumper R

Damage type	Scratch(es)
Repair mode	No repair
Cause	Use/wear

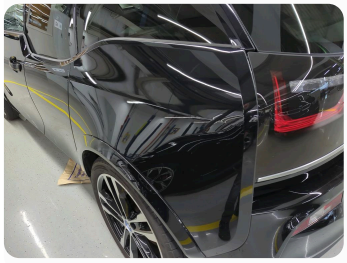
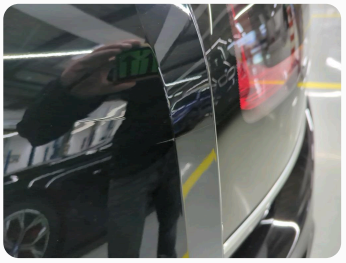
2 | Bodywork

Damage type	Scratch(es)
Repair mode	No repair
Cause	Use/wear
