Mercedes

1.3 GLA 250 E PHEV DCT LUXURY LINE

VIN: W1N4N8FB8RJ562786

Détails de l'inspection

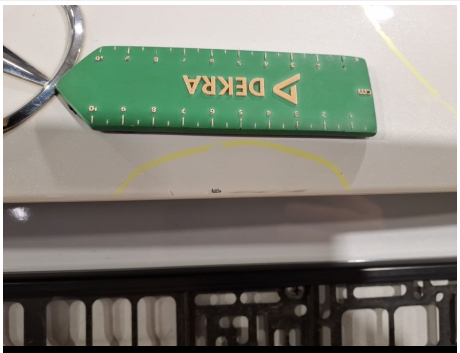
004	Hayon / Porte de coffre / -	Enfoncement	Réparation

Hayon / Porte de coffre / - / Enfoncement

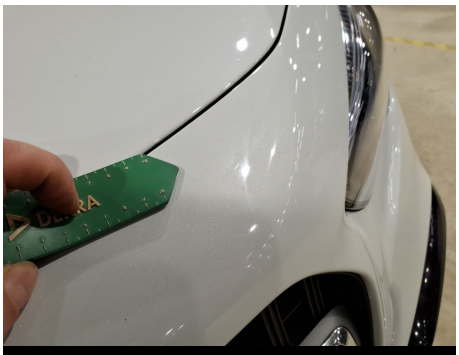
009	Pare-chocs / Avant [3] Peint : Oui	Malfaçon	Peinture

[3] Uitspuitzone heel zichtbaar

Pare-chocs / Avant / Malfaçon
