DEKRA-Nr: 0297 / 0100041169 / 2026 / B079580002626 vom 15.10.2026

Zustandsbericht / Minderwertgutachten

Erstzulassung	23.05.2022	Hersteller	FORD
Typ / Verkaufsbez.	Puma 1.0 EcoBoost Hybrid ST-LINE X DESIGN	Türen	5
Sitzplätze	5	Fahrzeug-Ident.-Nr.	WF02XXERK2NS81752
HSN / TSN	8566 / BSO	Schlüssel-Nr.	40214915
Km-Stand abgelesen	87318	Nächste HU §29 StVZO	05 / 2027
Energiequelle / Kraftstoff	Hybr.Benzin/E	Zylinderanzahl	/
Leistung (kW)	92	Hubraum (ccm)	999
Schadstoffklasse:	EURO6;WLTP;AP;PI/CI; M, N1 I		
Felgen	Leichtmetall	Farbe (Hersteller)	Agate Black Metallic

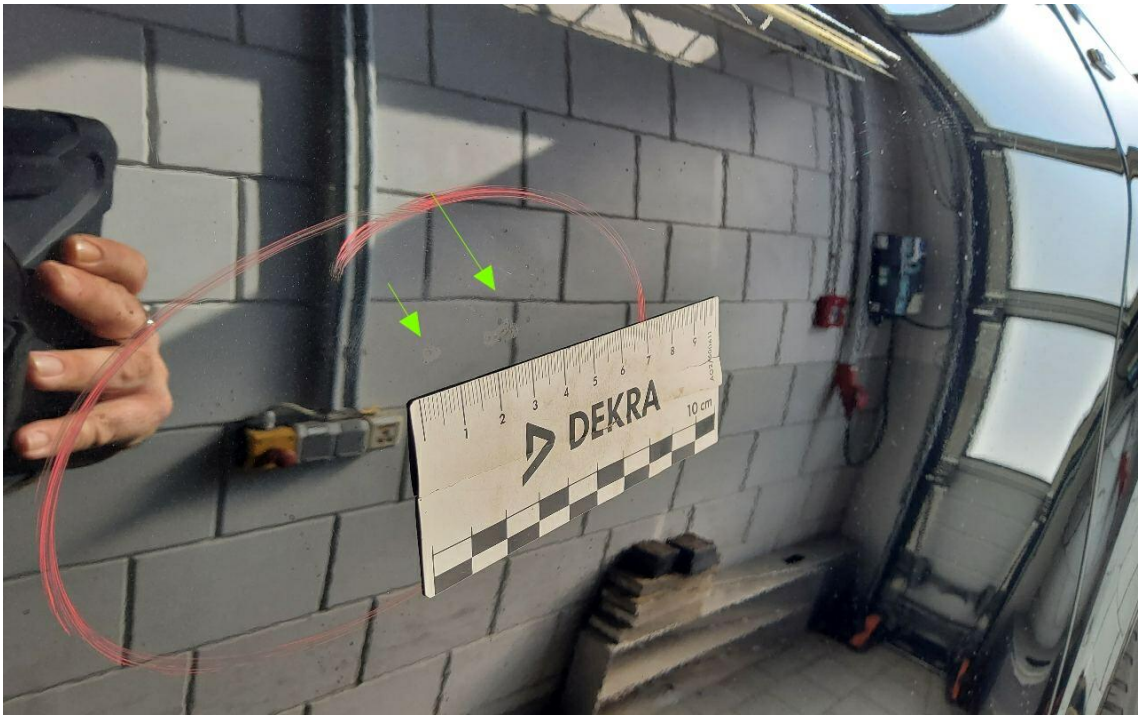
Bild 14 : Tür vorne rechts verschrammt/ausgebessert

Bild 15 : Tür vorne rechts verschrammt/ausgebessert

1. Gepäcknetz Fahrersitz nicht vorhanden, (Bild 13)
2. Tür vorne rechts verschrammt/ausgebessert, lackieren mit Lackaufbau (Bild 14, 15)
3. Stoßfänger hinten
