DEKRA-Nr: 0B73 / 054090 / 2026 / B074088002737 vom 02.10.2026

Zustandsbericht/Minderwertgutachten-Leasing

Erstzulassung	15.06.2022	Letzte Zulassung	15.06.2022
Hersteller	AUDI	Typ / Verkaufsbez.	Q5 50 TFSIe quattro S tronic S line
Aufbauart	Geländewagen	Türen	5
Sitzplätze	5	Fahrzeug-Ident.-Nr.	WAUZZZFY2N2096933
HSN / TSN	0588 / BYI	Schlüssel-Nr.	10115115
Km-Stand abgelesen	66491	Nächste HU §29 StVZO	05 / 2027
Energiequelle / Kraftstoff	Hybr.B/E ext.aufl.	Zylinderanzahl	4 / Hybridantrieb
Leistung (kW)	195	Hubraum (ccm)	1984
Schadstoffklasse:	EURO6;WLTP;AP;PI/CI; M, N1 I	Antriebsart	Allrad
Getriebe / Gänge	Automatik / 7	Felgen	Leichtmetall
Farbe	Individuallackierung, Audi exclusive / Individuall / Perlcoloreffekt	Polster / Farbe	Leder / Schwarz

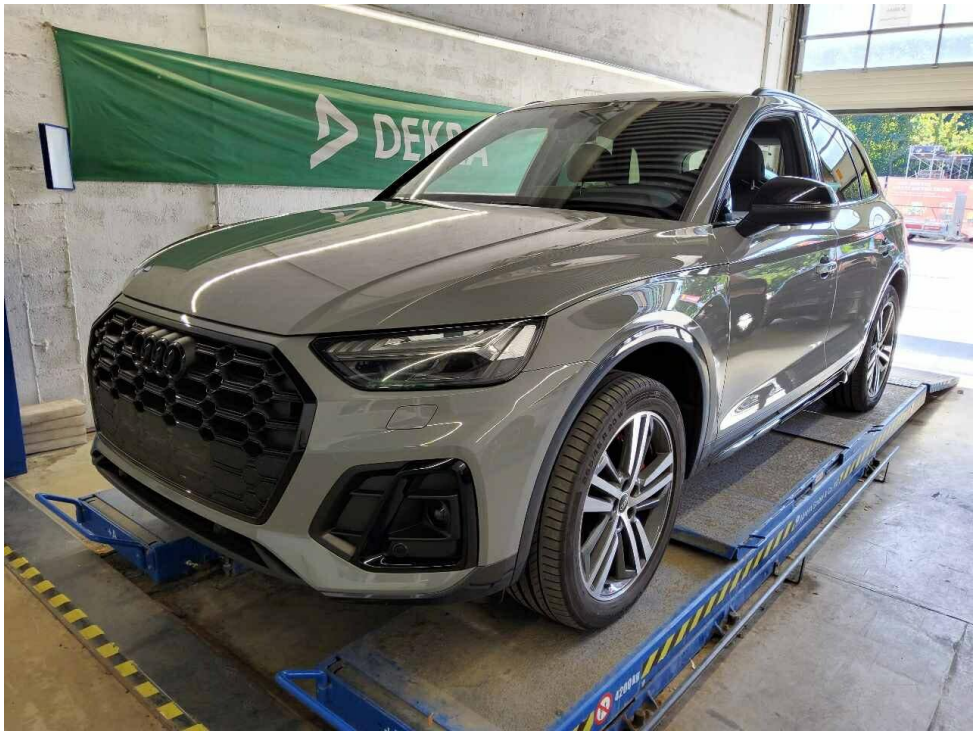
Bild 1 : Diagonal vorn links

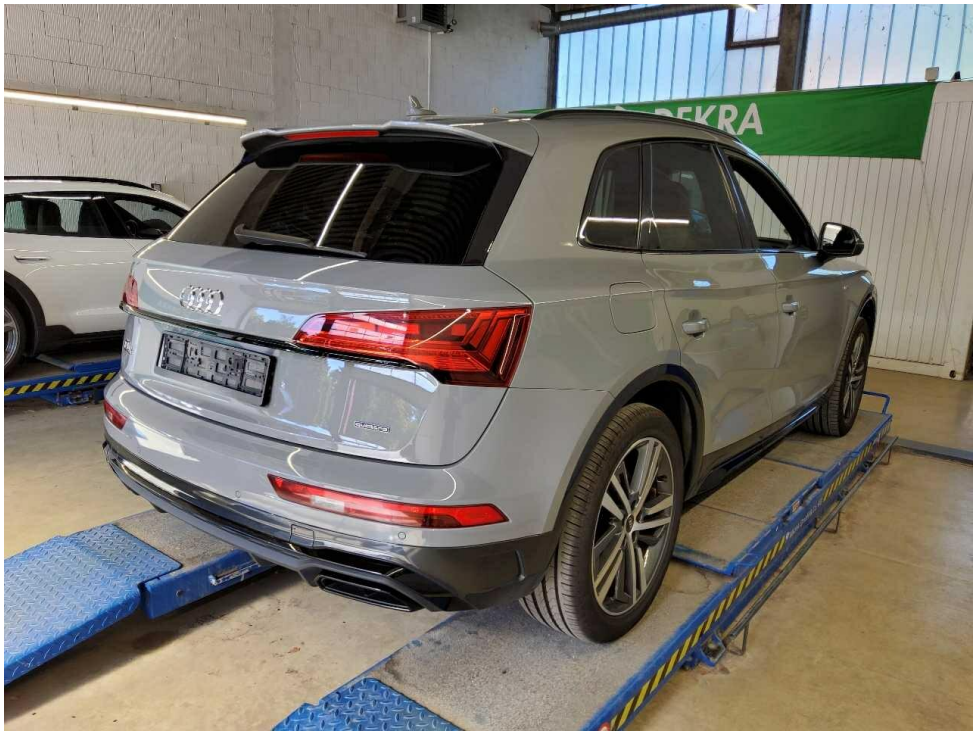
Bild 3 : Diagonal hinten rechts

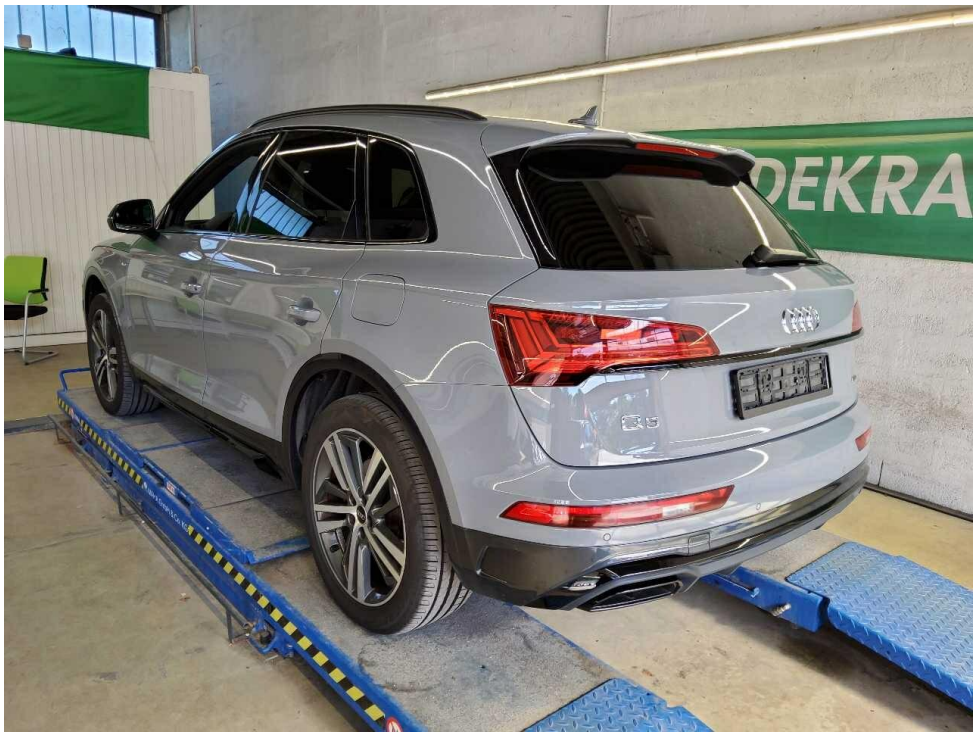
Bild 4 : Diagonal hinten links

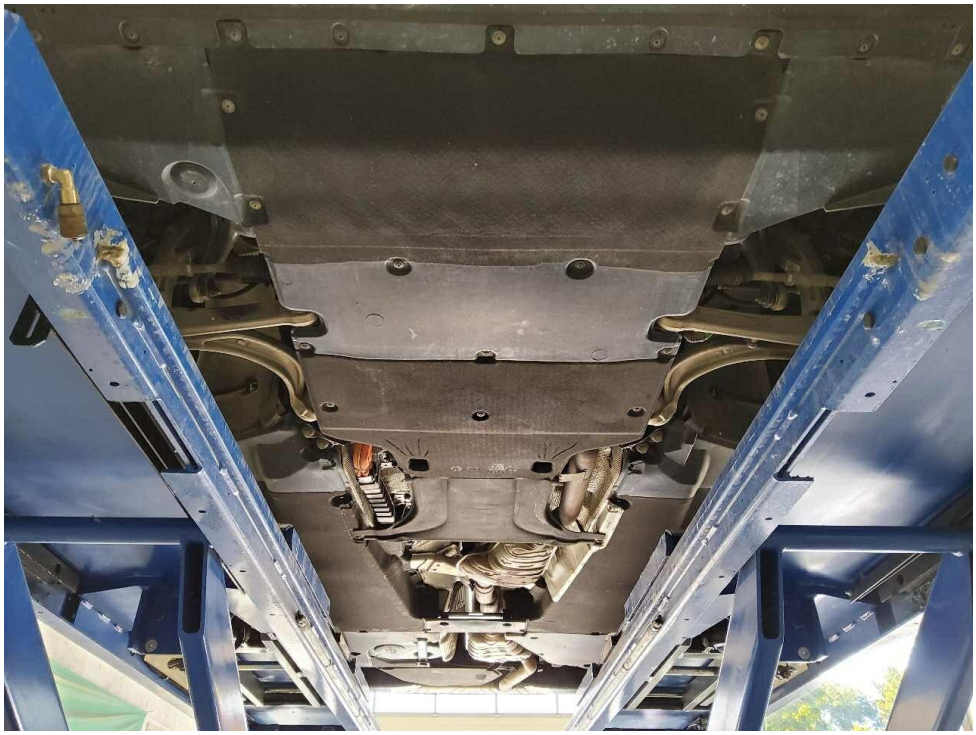
Bild 5 : Fahrzeugunterseite

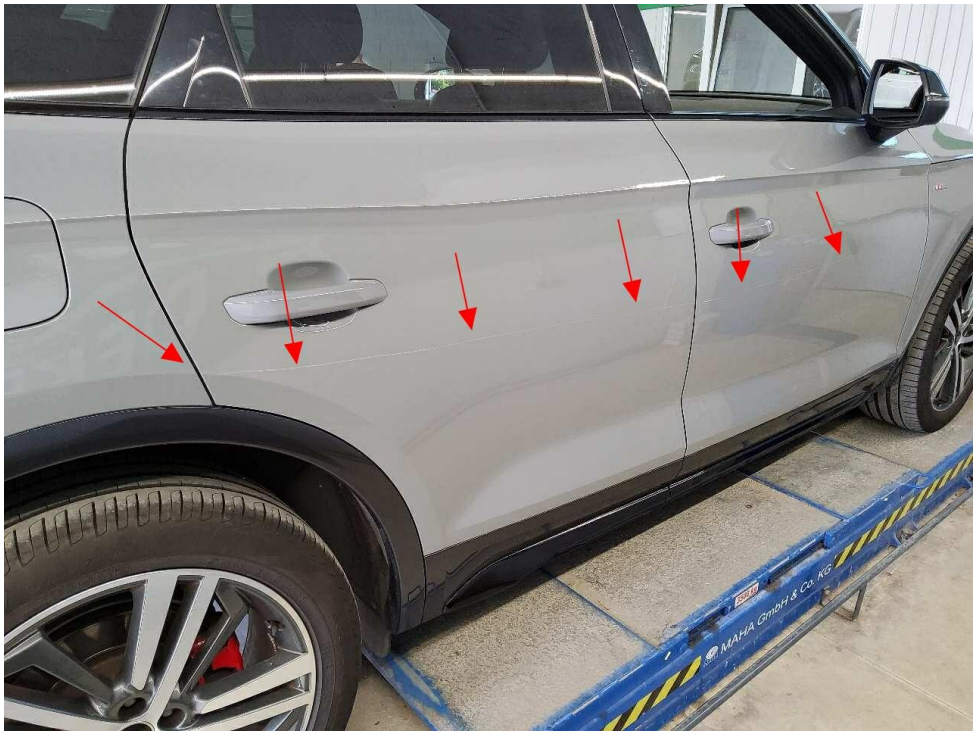
Bild 17 : Vandalismusschaden rechte Seite

1. Vandalismusschaden rechte Seite, (Bild 17, 18, 19, 20)
2. Stoßfänger hinten, Lackierung, verschrammt, smart repair (Bild 21, 22)

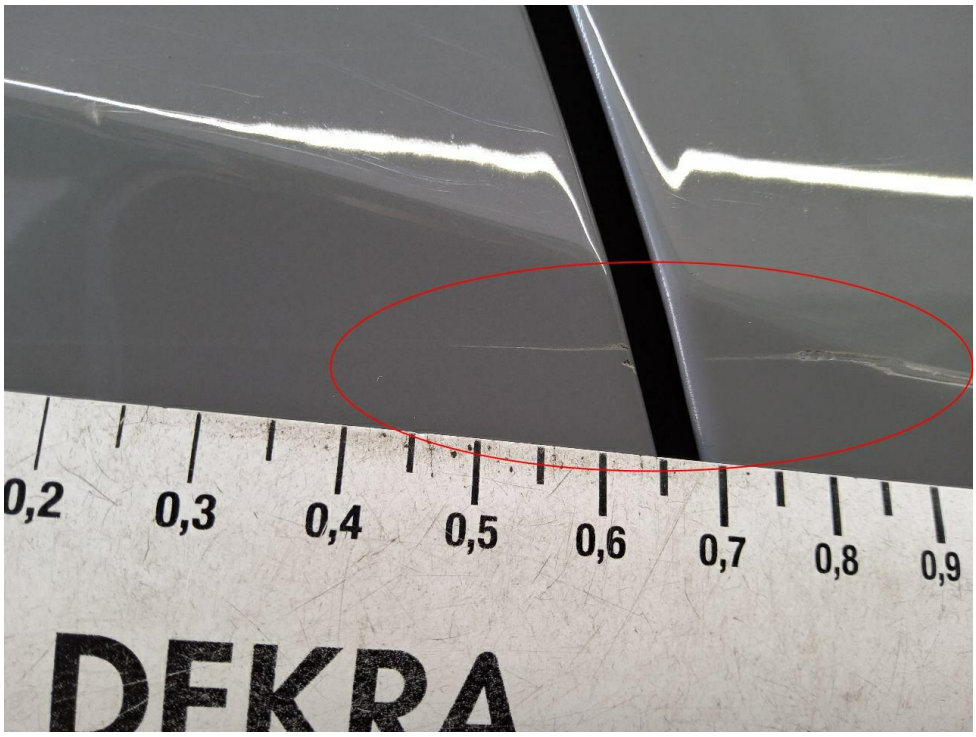
Bild 18 : Vandalismusschaden rechte Seite

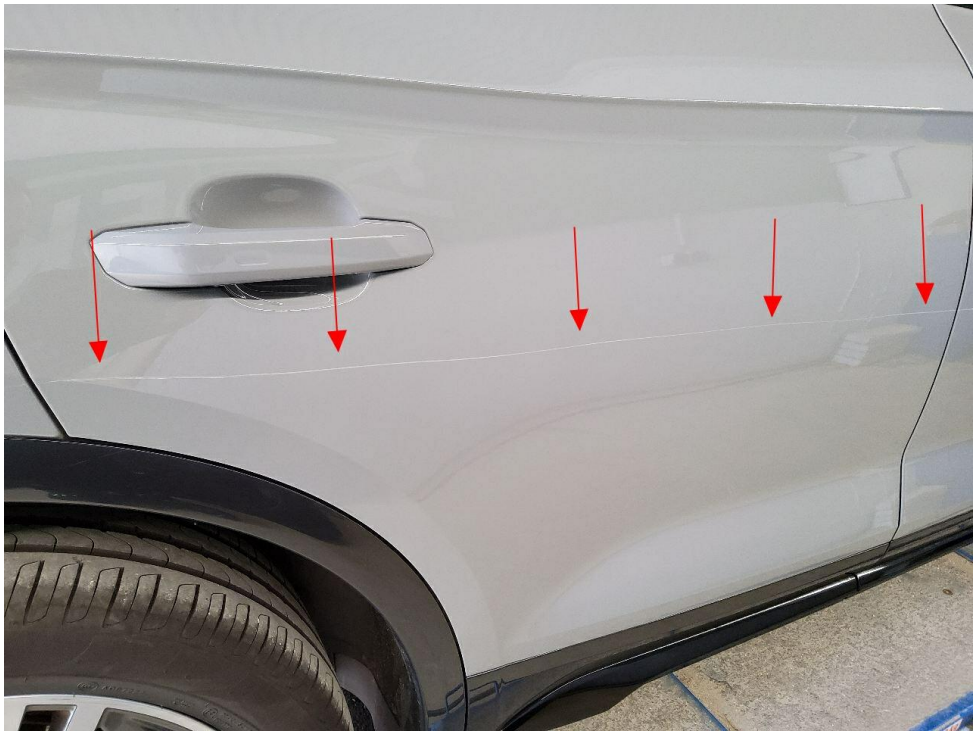
Bild 19 : Vandalismusschaden rechte Seite

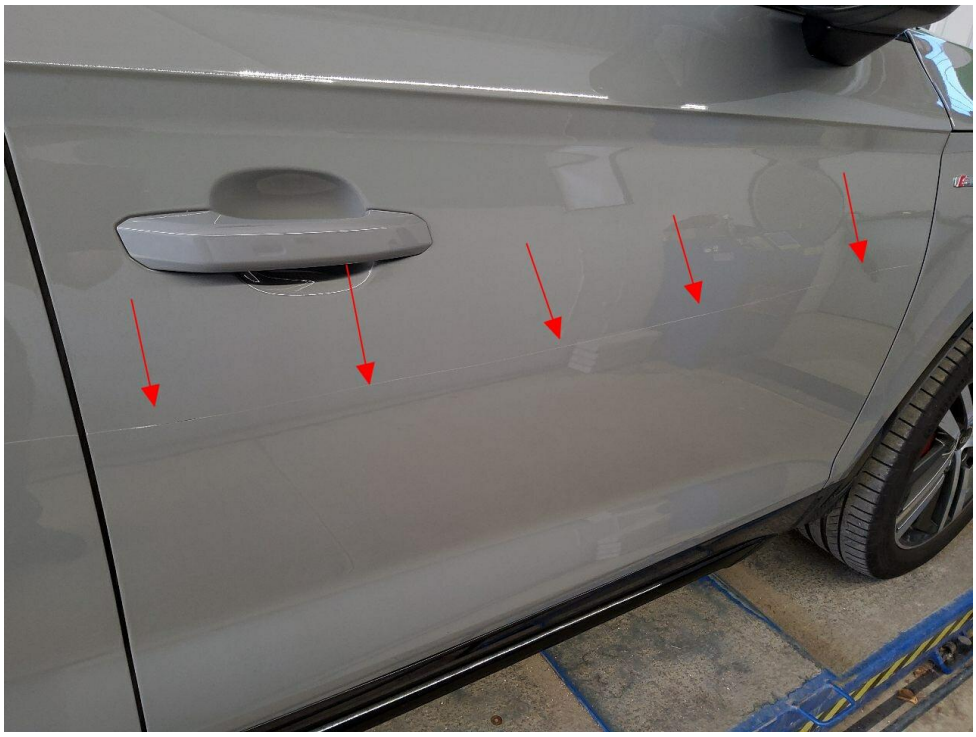
Bild 20 : Vandalismusschaden rechte Seite

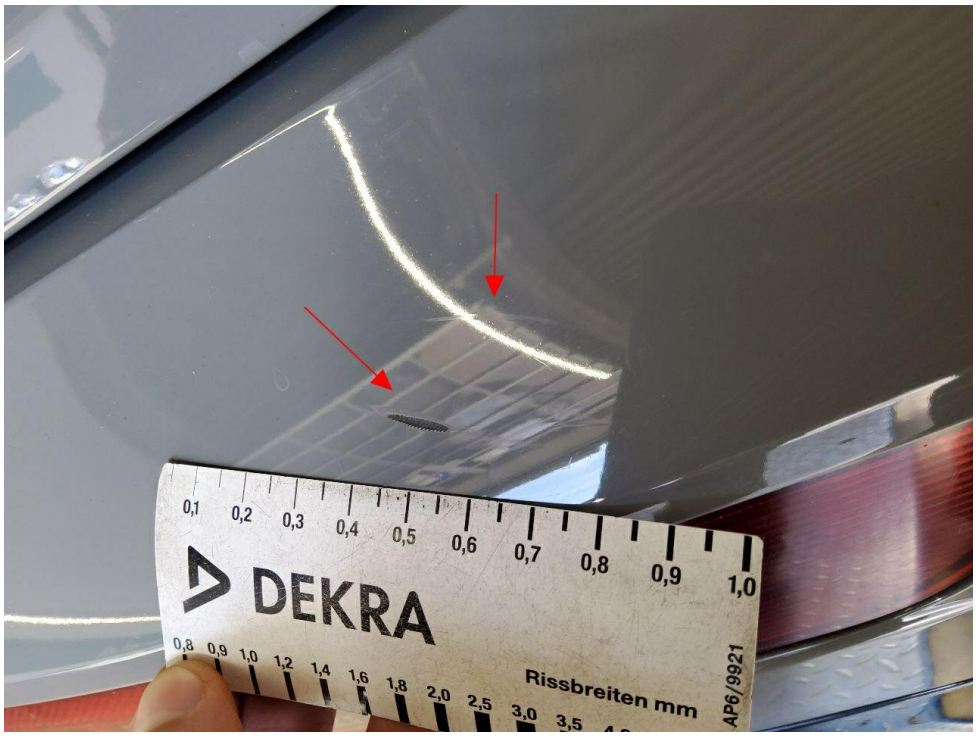
Bild 22 : Stoßfänger hinten, Lackierung, verschrammt
