Volvo

1.5 T5 PHEV PLUS DARK DESIGN DCT

VIN: YV1XZBBVXP2970083

Détails de l'inspection

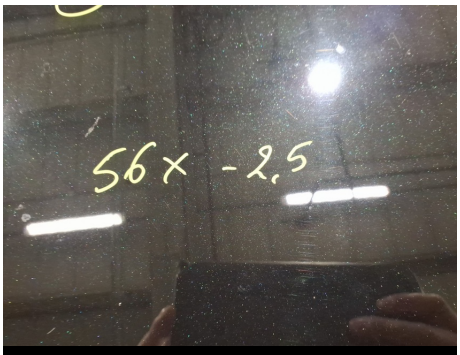
002	Pavillon / - Toit ouvrant : Non	Enfoncement grêle	Réparation

Pavillon / - / Enfoncement grêle

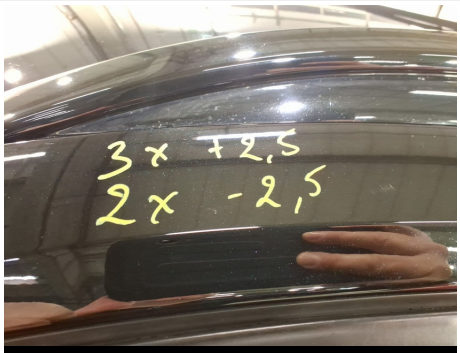
004	Montant de pavillon / Gauche	Enfoncement grêle	Smart repair

Montant de pavillon / Gauche / Enfoncement grêle

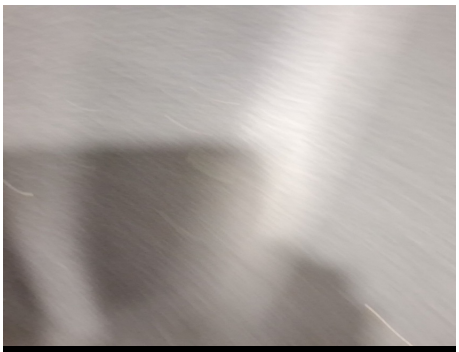
009	Hayon / Porte de coffre / -	Rayure	Acceptable

Hayon / Porte de coffre / - / Rayure

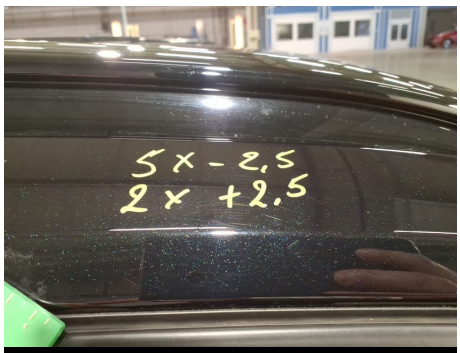
012	Montant de pavillon / Droit	Enfoncement grêle	Smart repair

Montant de pavillon / Droit / Enfoncement grêle

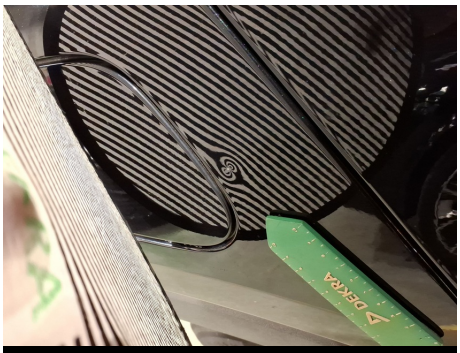
Montant de pavillon / Droit / Enfoncement grêle

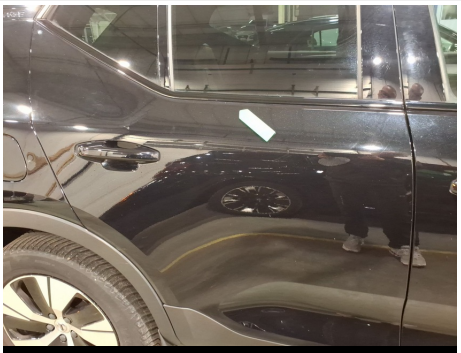
013	Aile / Arrière Droit	Enfoncement	Réparation

Aile / Arrière Droit / Enfoncement
