DEKRA-Nr: 0119 / 021989 / 2026 / B090797000098 vom 26.10.2026

Bewertungsgutachten

Kennzeichen	KS XR308E	FIN	TMAK381HFPJ068753

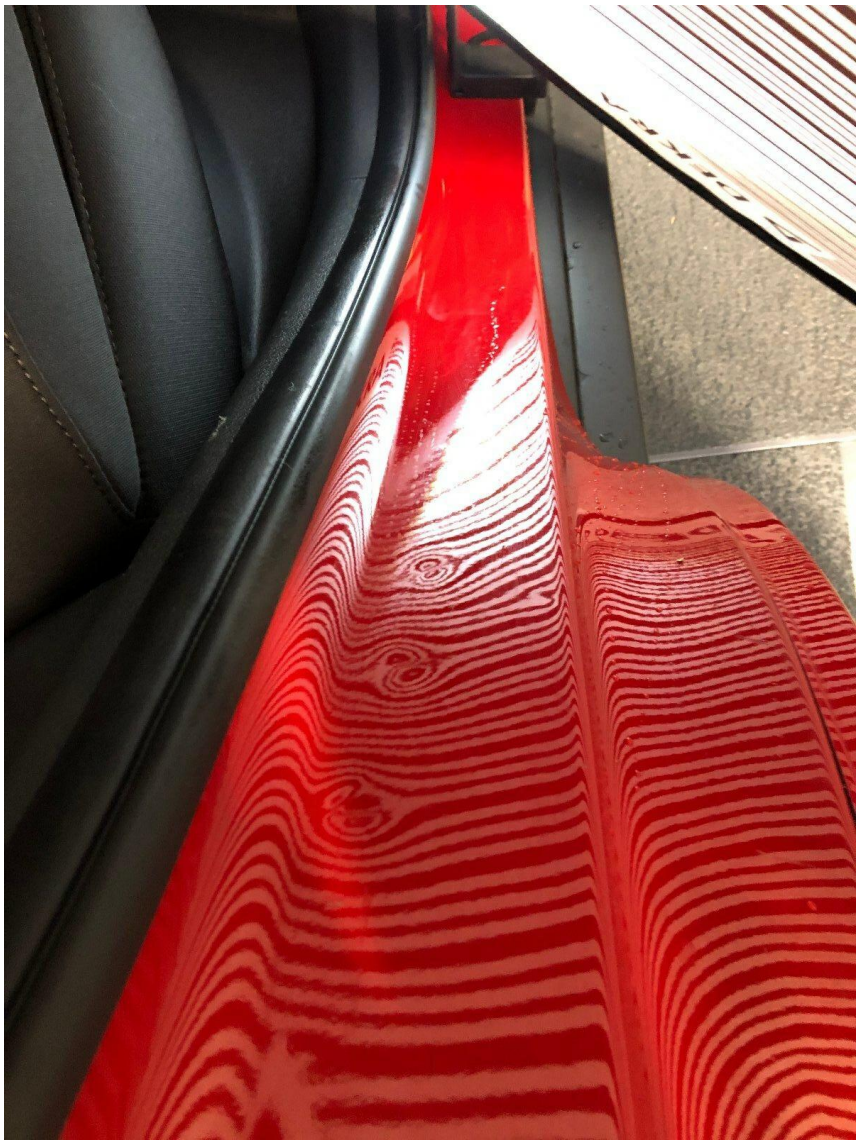
Bild 9 : Tür vorne links von innen eingedellt

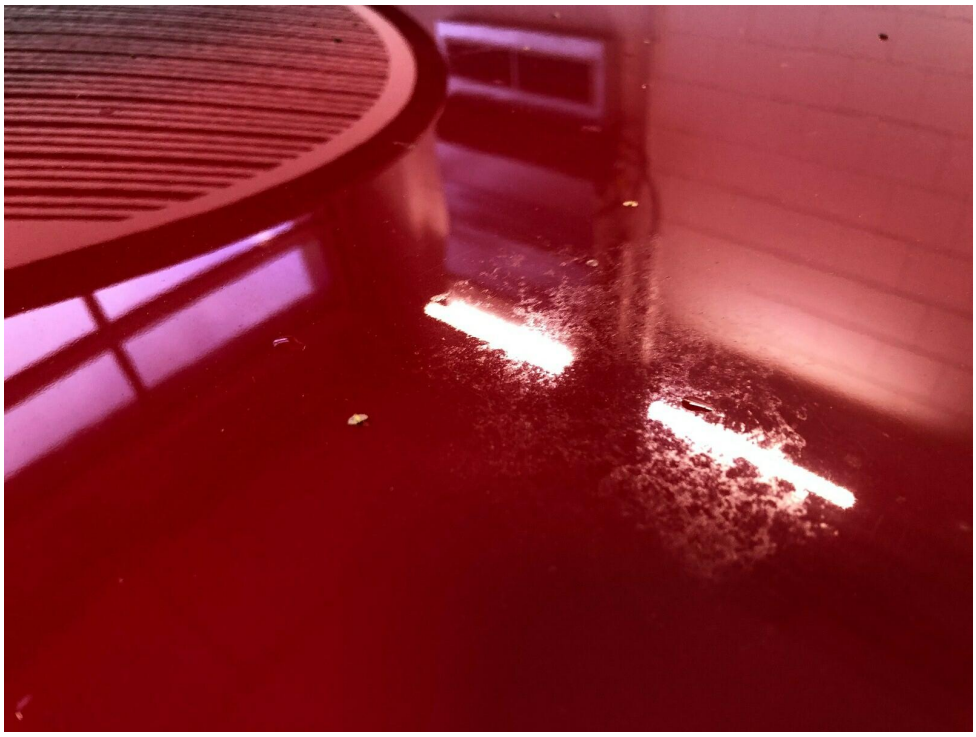
Bild 17 : Hagelschaden

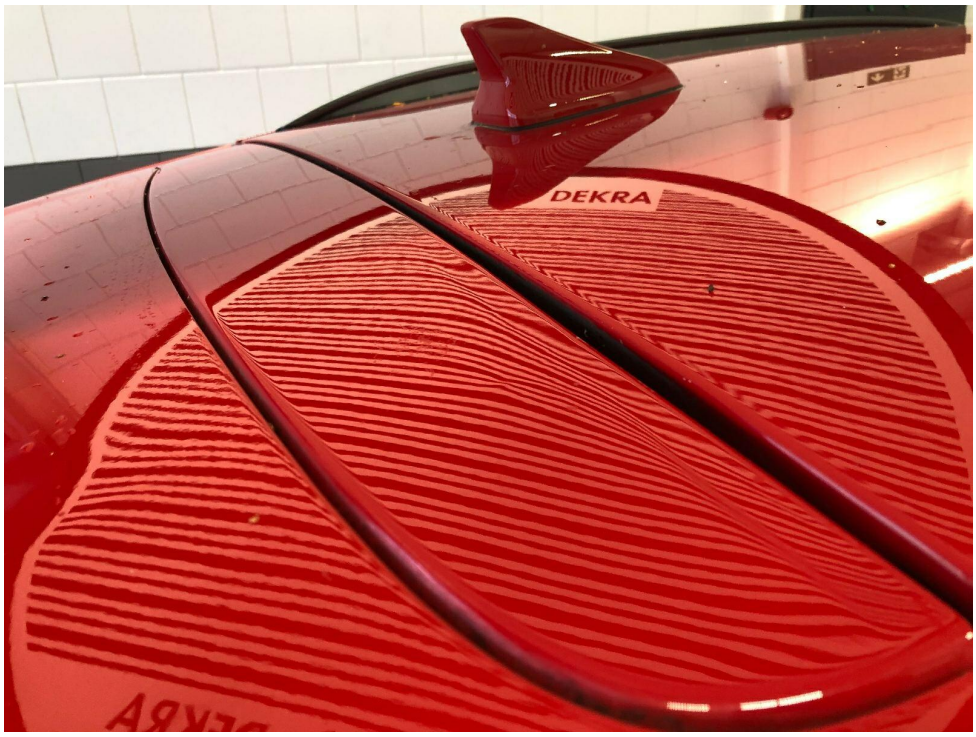
Bild 19 : Heckklappe, deformiert, instandsetzen und lackieren mit Lackaufbau

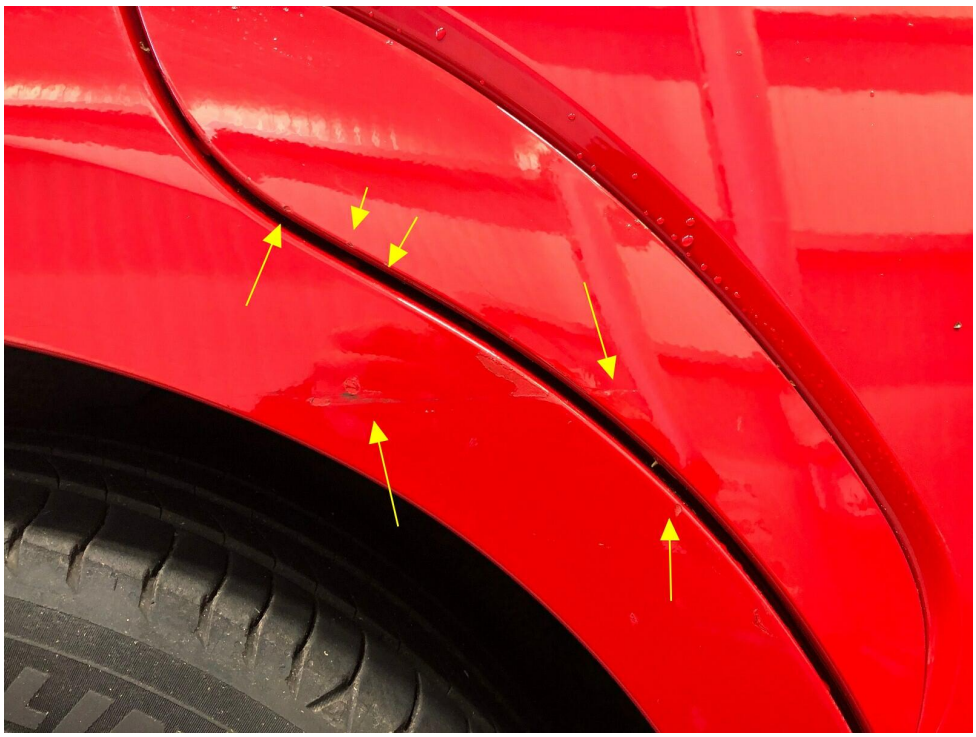
Bild 21 : Frontspoiler verschrammt
Radlaufleiste Seitenwand & Leiste Tür hinten rechts verschrammt / eingekerbt

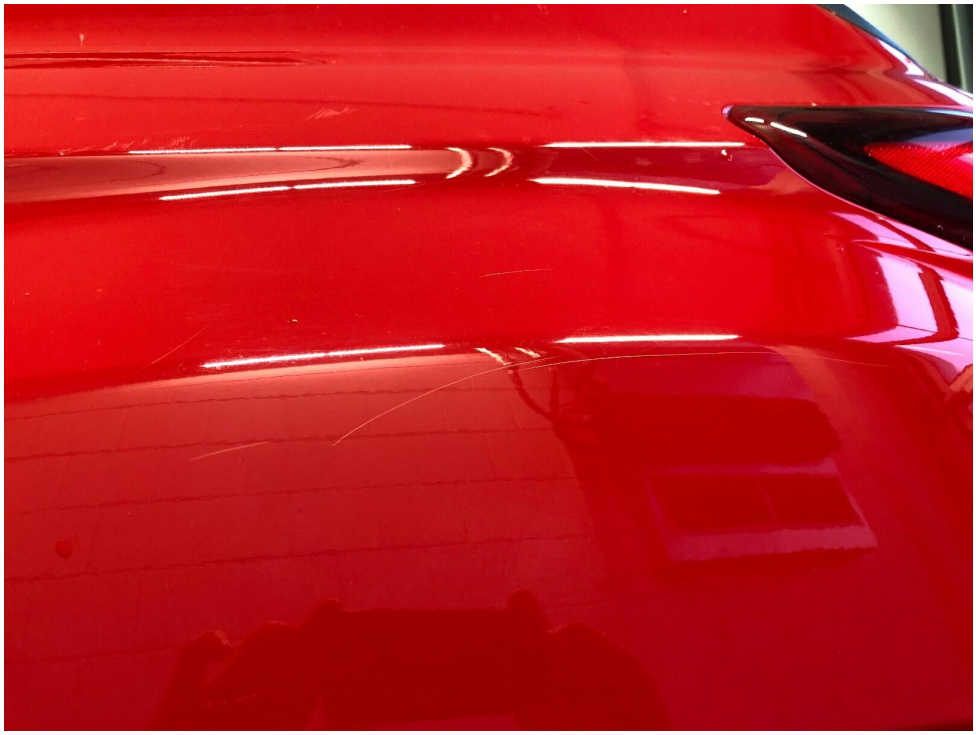
Bild 22 : Radlaufleiste Seitenwand & Leiste Tür hinten rechts verschrammt / eingekerbt
