Zustandsbericht

Vorgang	
Fahrzeughalter	Allane SE
Ihr Auftrag vom	02.06.2026 durch Allane SE
Besichtigungsort	26121 Oldenburg, Scheideweg 54
Besichtigungsdatum	11.06.2026
Referenznummern	0031195970 - 0018803077

Fahrzeugdaten / Technische Daten			
Kennzeichen	**OD-MX 6783**	**Fzg.-Ident.-Nummer**	**WF0EXXTTRENY28229**
Fabrikat	Ford	**1. Zulassung**	19.05.2022
Typ	Transit 350 L3H2 2,0 EcoBlue HD Kastenwagen	**Fahrzeugart**	Transporter
Getriebe / Gänge	Manuell / 6	**Farbe**	Race-Rot - 2-Schicht uni
Laufleistung abgelesen	124.795 km	**Sitzplätze**	3
Achsen / angetrieben	2 / 1	**Aufbau**	Van, 5 Türer
Anzahl Besitzer	1	**nächste HU**	07/2026
Motorart	Reihenmotor / Diesel	**Hubraum / Nennleistung**	1.995 ccm / 96 KW
Fahrzeugdaten wurden der Zulassungsbescheinigung Teil I entnommen und am Fahrzeug gegengeprüft.

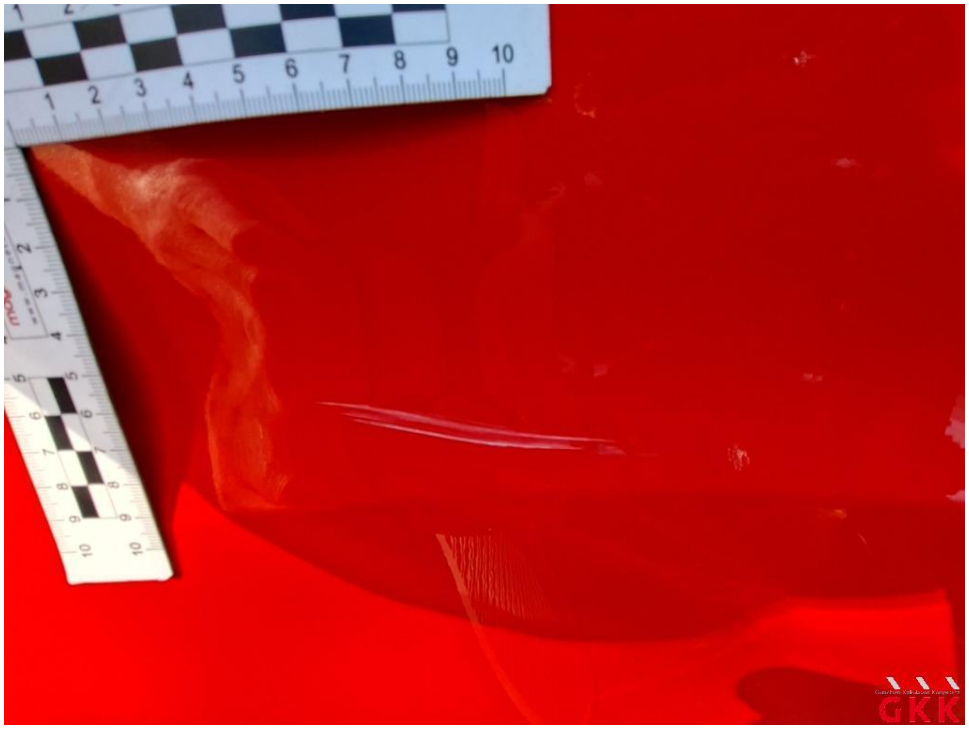
Kotflügel vorne rechts, beschädigt (Bild 13, Bild 14, Bild 15)

Bild 15. Kotflügel vorne rechts, beschädigt, instand setzen - lackieren

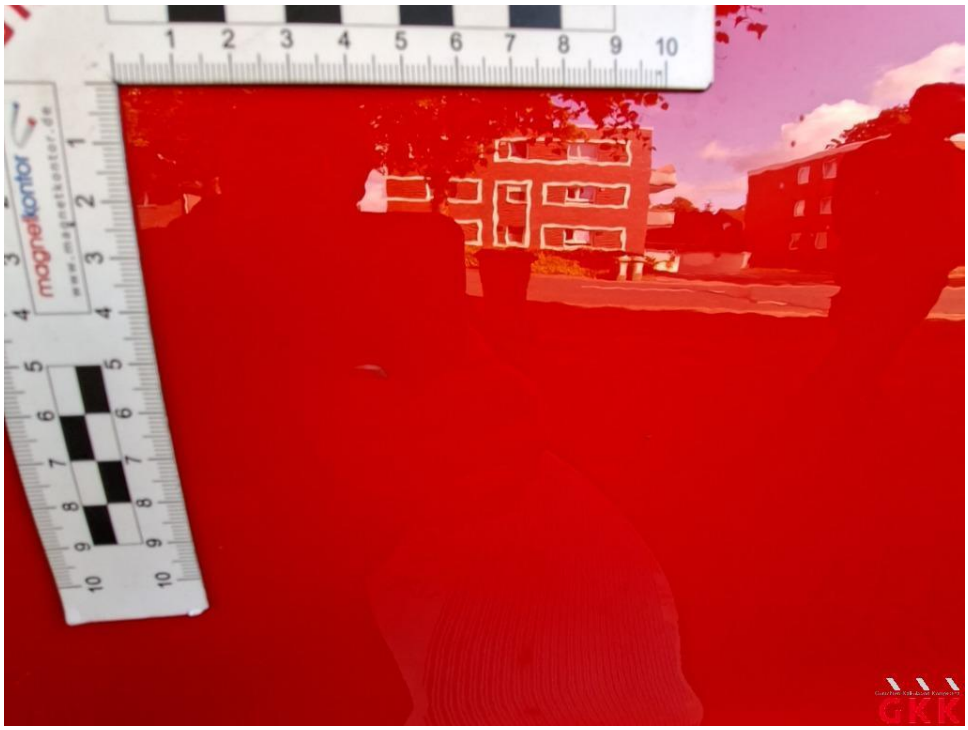
Seitenwand links vorne, beschädigt (Bild 16, Bild 17, Bild 18)

Bild 17. Seitenwand links, vorne, beschädigt, instand setzen - lackieren

Bild 18. Seitenwand links, vorne, beschädigt, instand setzen - lackieren
