LVV Nr	6548811
Hersteller	Cupra
Model	Formentor
Variante	DE - SUV5 2.0 TSI EU6e, VZ 4Drive, (Facelift) 2024 - 2026 2.0 TSI VZ
Listenpreis	56.694,96
VIN	VSSZZZKMXTR005092
Erstzulassungsdatum	1.9.2025
Kennzeichen	M IG1630

DEKRA-Nr: 0542 / 035135 / 2026 / B090136000485 vom 26.10.2026

Zustandsbericht/Minderwertgutachten-Leasing

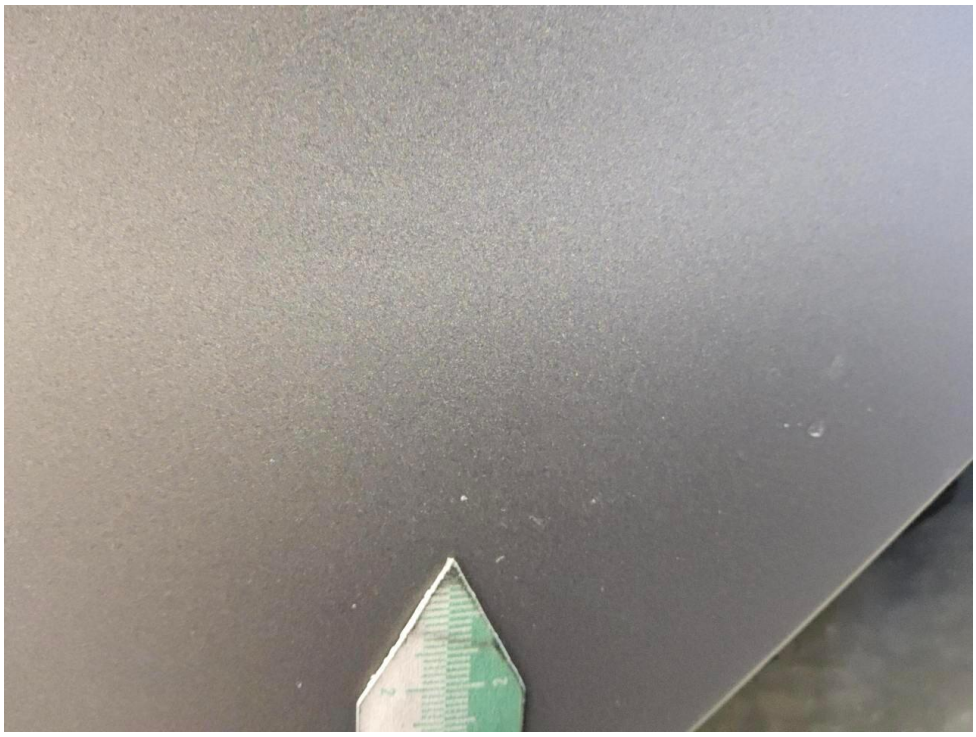
Bild 13 : Stoßfänger vorne Lackierung, Steinschlag, Gebrauchsspur

Bild 14 : Stoßfänger vorne Lackierung, Steinschlag, Gebrauchsspur

Frontscheibe, Steinschlag, Gebrauchsspur
(Bild 17, 18)
Motorhaube Lackierung, Steinschlag,
Gebrauchsspur (Bild 15, 16)
Stoßfänger vorne Lackierung, Steinschlag,
Gebrauchsspur (Bild 13, 14)

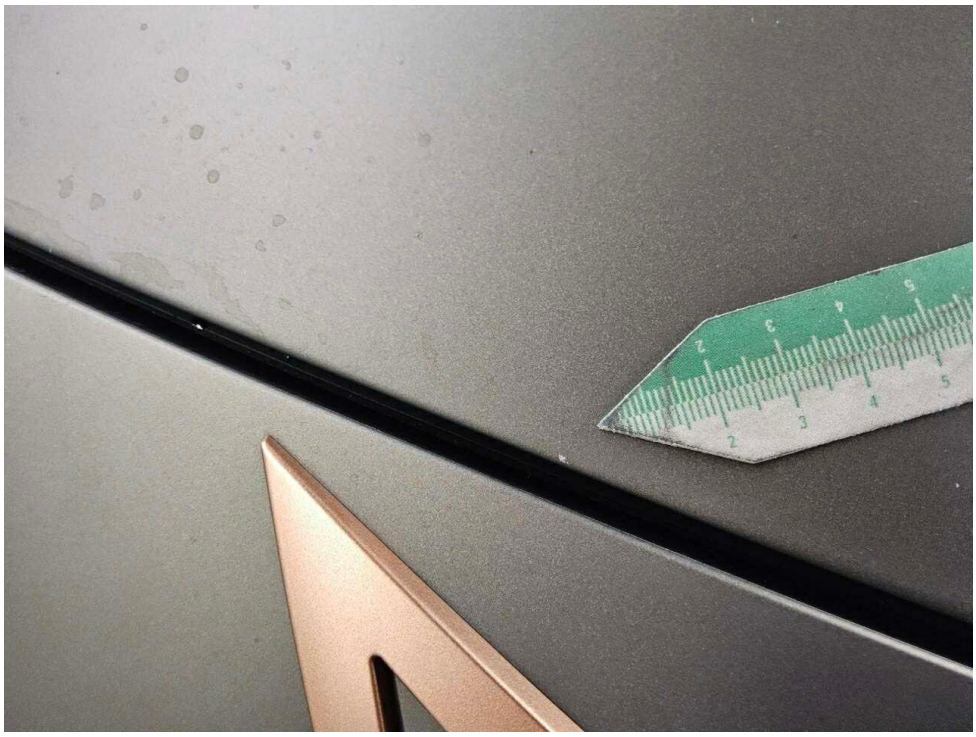
Bild 15 : Motorhaube Lackierung, Steinschlag, Gebrauchsspur

Bild 16 : Motorhaube Lackierung, Steinschlag, Gebrauchsspur

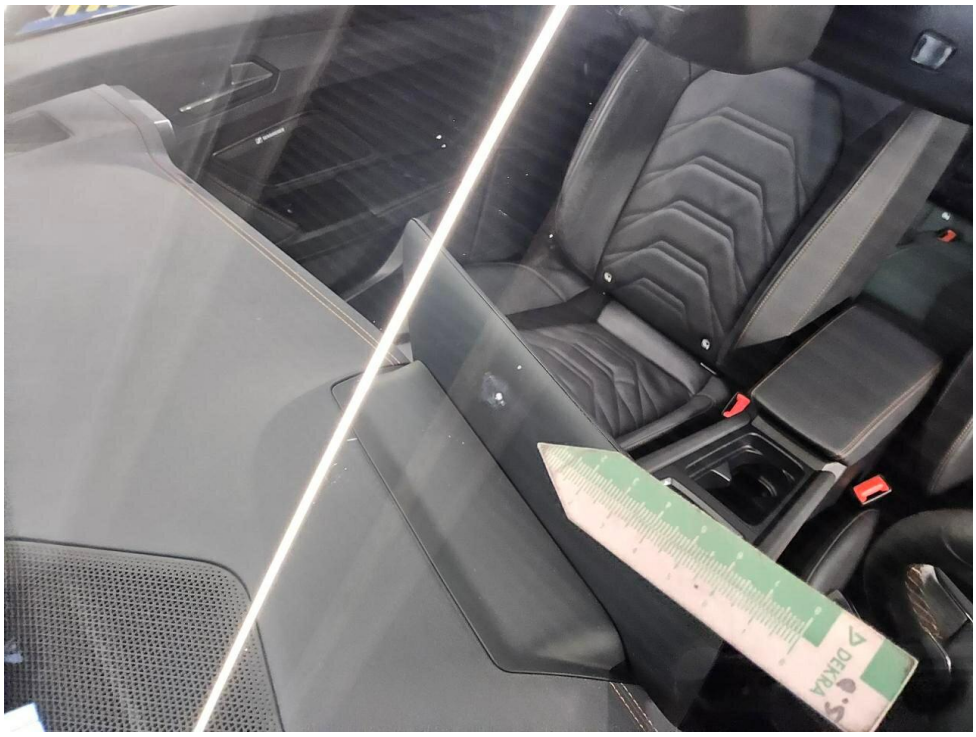
Bild 17 : Frontscheibe, Steinschlag, Gebrauchsspur

Bild 18 : Frontscheibe, Steinschlag, Gebrauchsspur

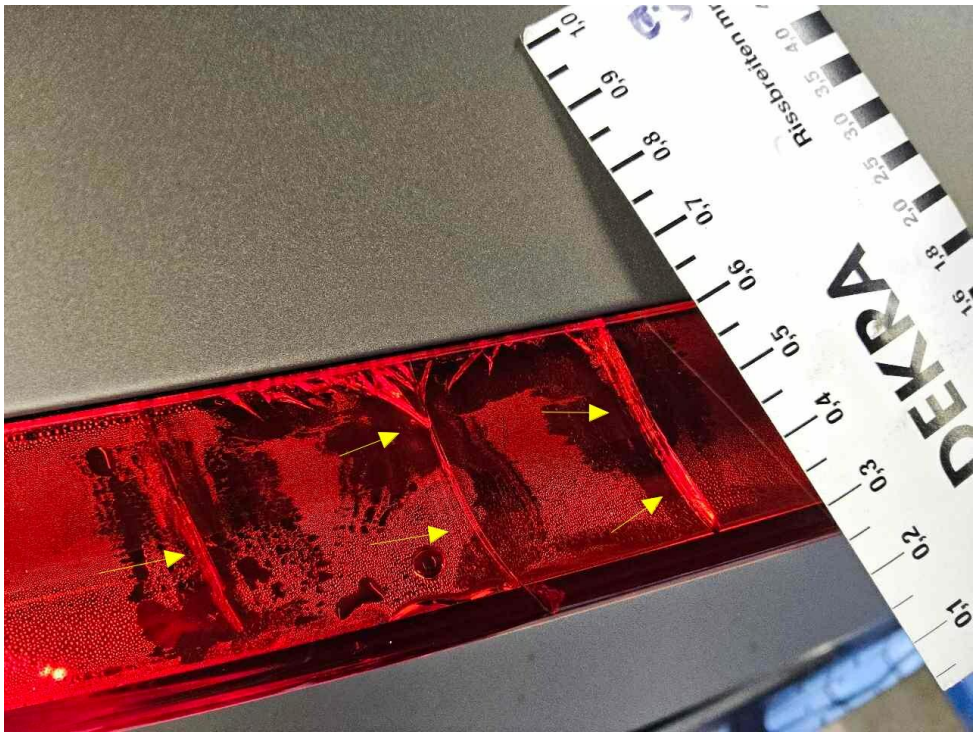
Bild 19 : Heckklappenleuchte gebrochen

Bild 20 : Heckklappenleuchte gebrochen

1. Heckklappenleuchte gebrochen,
   erneuern (Bild 19, 20)
