Zustandsbericht

Kunde :	**Allane SE HCBE**		
Berichtsnummer :	**0000000949140-DE968**	**Amtl. Kennzeichen :**	**LB-M 8566**
Referenznummer:	**31268306**

Ford Transit Kasten (TTS)(2019->) 350 L3 Trend

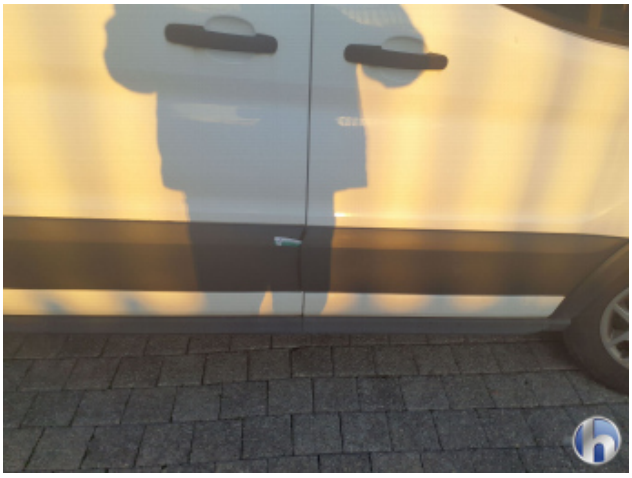
1. Tür Vorne - Rechts
Gebrauchsspuren - Ohne Reparatur

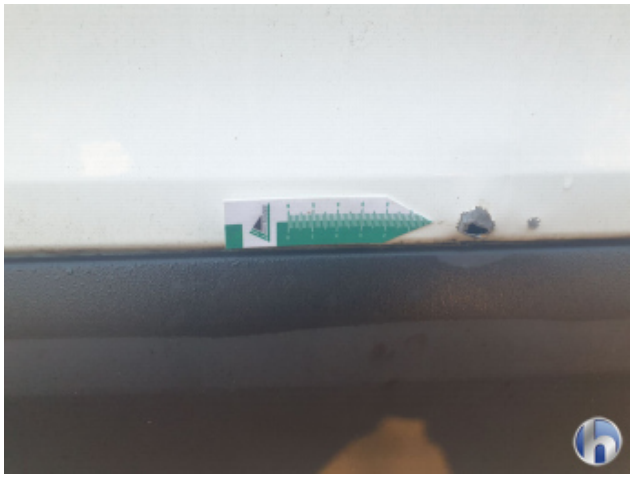
Bauteil	Schaden	Rep.-Art
1.	Tür Vorne - Rechts	Gebrauchsspuren	Ohne Reparatur
2.	Schweller - Rechts	Beschädigt	Erneuern
3.	Tür Hinten - Links	Riss	Siehe Kalkulation
4.	Kotflügel Vorne - Rechts	Oberflächenkratzer	Auslegen / Polieren

2. Schweller - Rechts
Beschädigt - Erneuern
