BMW 3 TOURING (G21N)(07.2022->) 330 I XDRIVE M SPORT MOTOR 2,0 LTR. - 180 KW 16V 5-TÜRIG

VIN: WBA71FY0X0FU95353

Bewertungsdetails

Bewertungsort
AKB Zörbig

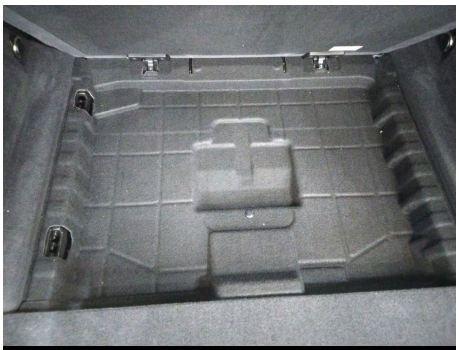
Kofferraum Stütze / Hinten / Fehlt

#	Element	Defekt	Korrektur
001	Kofferraum Stütze / Hinten [1]	Fehlt	Ersetzen
