TÜV SÜD Auto Partner GmbH
Wiesenring 2
04159 Leipzig

Besichtigungsdatum: 28.09.2026
Protokollnummer: 48046365
Erstellt durch: Markus Böttcher
Besichtigt durch: Canziba

WVWZZZCDZNW210730

Zustandsbericht

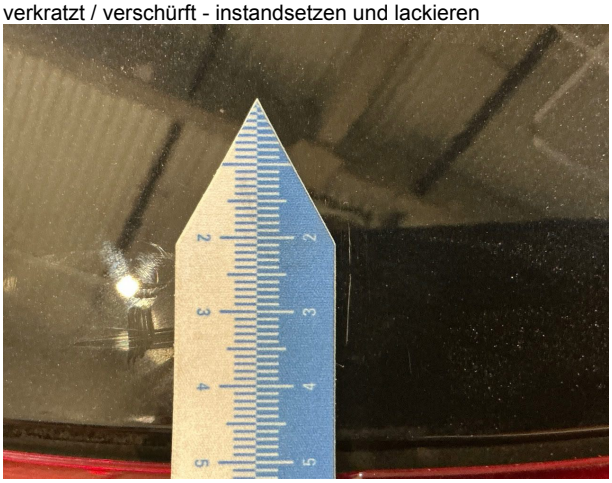
Beschädigung #5: Stossfänger hinten: Stossfänger hinten - verkratzt / verschürft - instandsetzen und lackieren
