LVV Nr	434037
Hersteller	BMW
Model	3 series
Variante	DE - Lim4 318 d Mild-Hybrid EU6d, (Facelift) 2022 - 2024 318 d MHEV
Listenpreis	51.008,41
VIN	WBA28FU0208D60886
Erstzulassungsdatum	1.9.2023
Kennzeichen	OA KC982

DEKRA-Nr: 0230 / 061232 / 2026 / B082239001448 vom 09.10.2026

Zustandsbericht / Minderwertgutachten

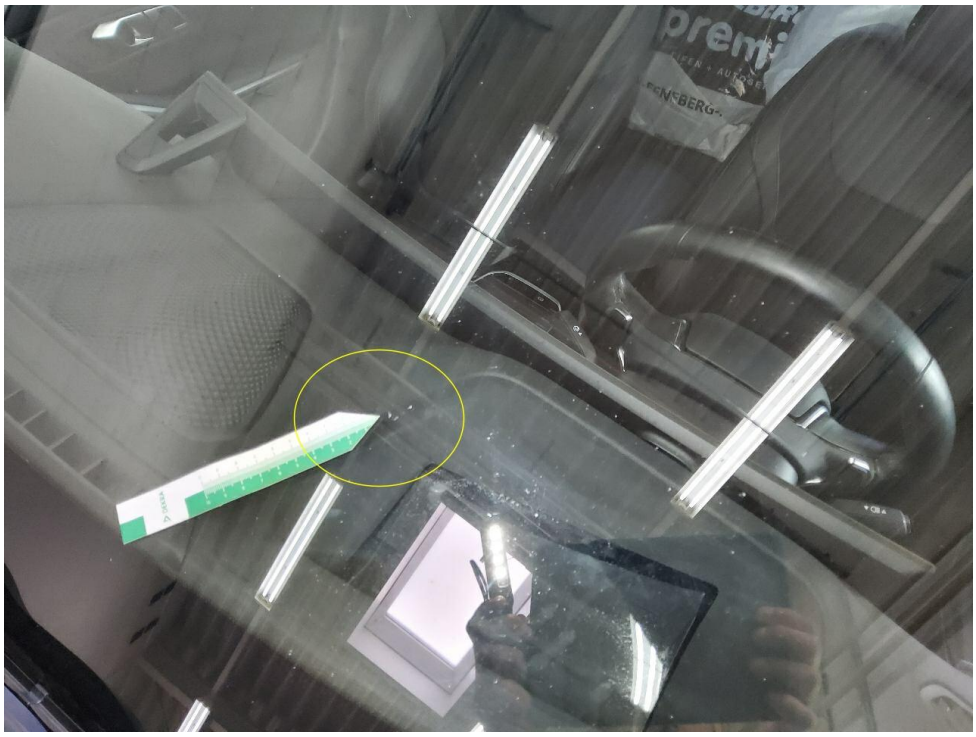
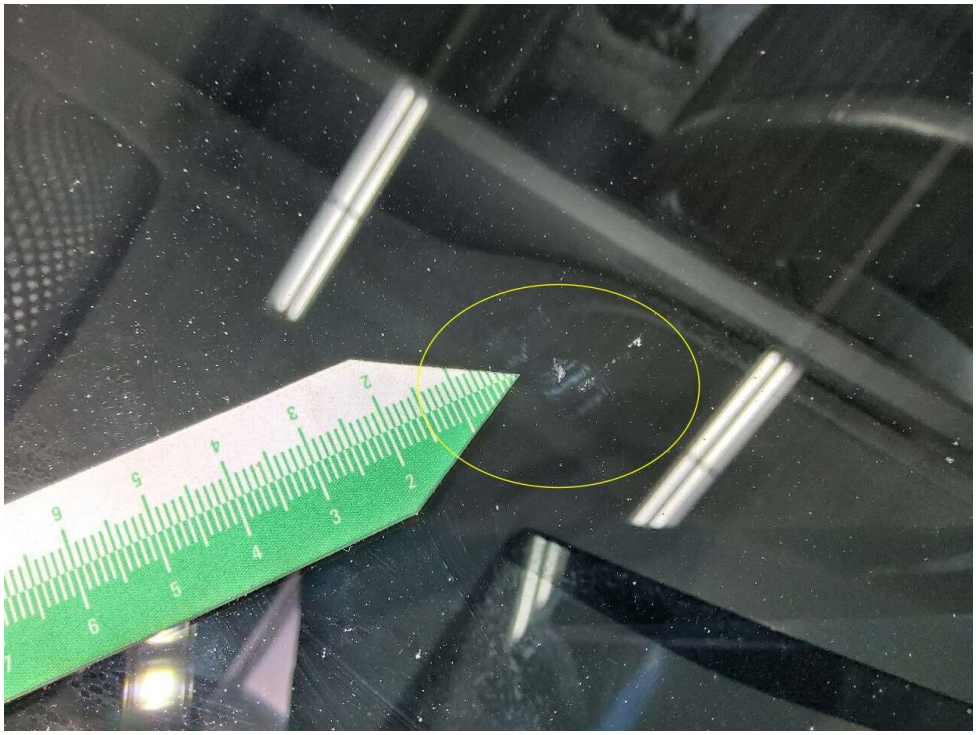
Bild 16 : Windschutzscheibe vermehrt Steinschläge im Sichtfeld

Bild 17 : Windschutzscheibe vermehrt Steinschläge im Sichtfeld

1. Leichtmetallfelge Winterradsatz hinten links zerkratzt, erneuern (Bild 14, 15)
2. Windschutzscheibe vermehrt Steinschläge im Sichtfeld, erneuern (Bild 16, 17)
3. Dach mehrere Dellen, drücken (Bild 18, 19, 20)
4. Stoßfänger vorne links zerkratzt und vermehrt Steinschläge, lackieren mit Lackaufbau (Bild 21, 22, 23)
5. Kühlergrill beschädigt, erneuern (Bild 24, 25)
6. Motorhaube vermehrt Steinschläge, lackieren mit Lackaufbau (Bild 26, 27)

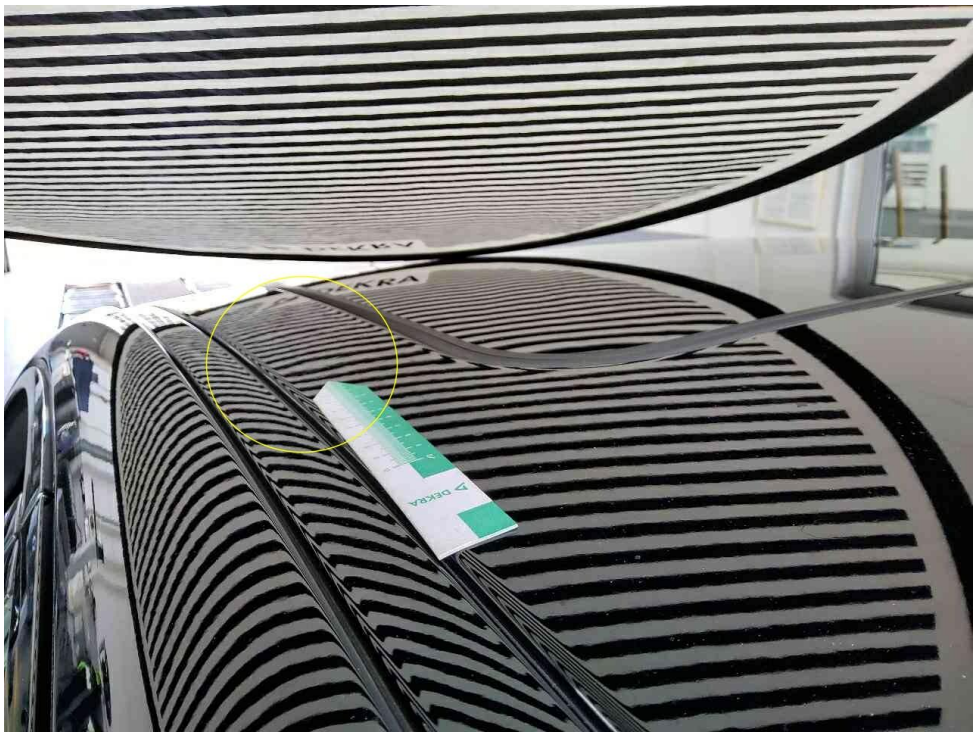
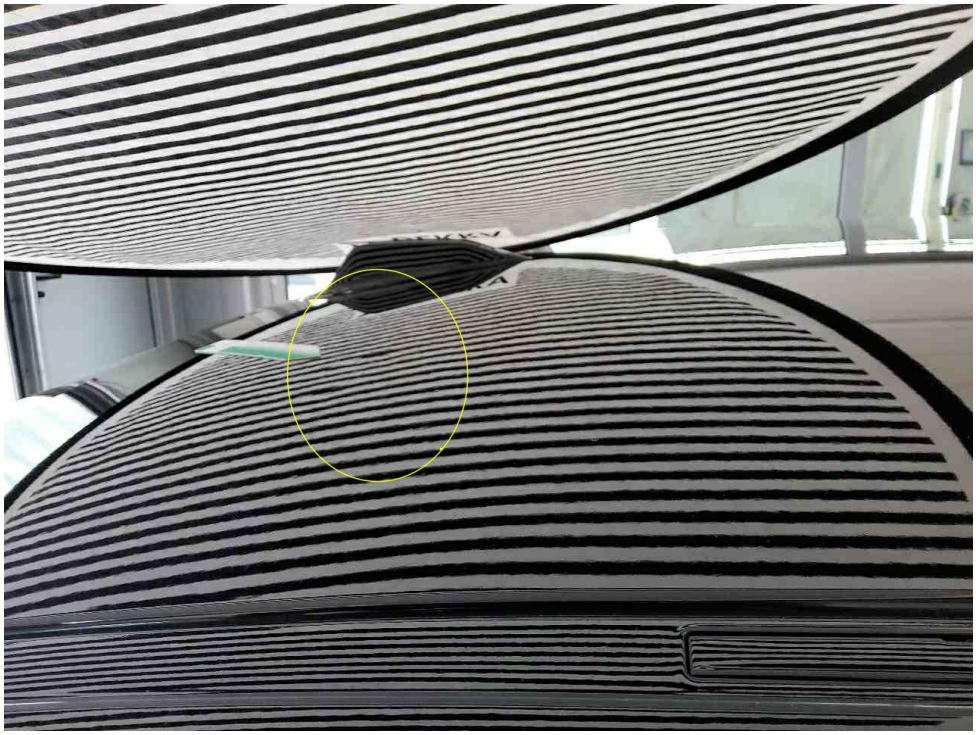
Bild 18 : Dach mehrere Dellen

Bild 19 : Dach mehrere Dellen

Bild 20 : Dach mehrere Dellen

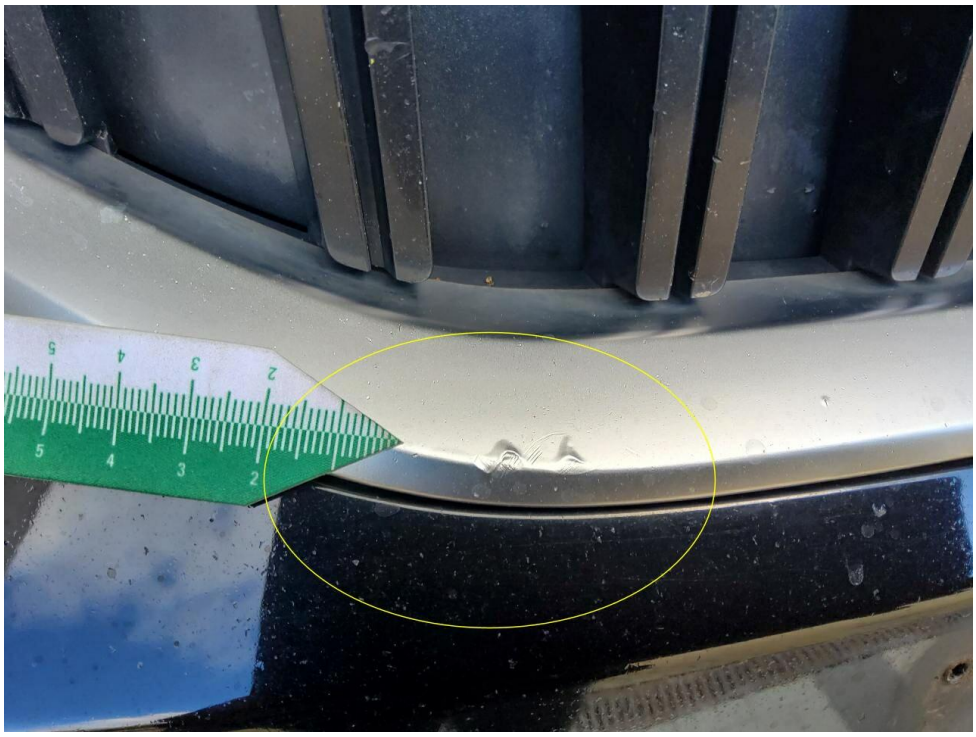
Bild 24 : Kühlergrill beschädigt

Bild 25 : Kühlergrill beschädigt

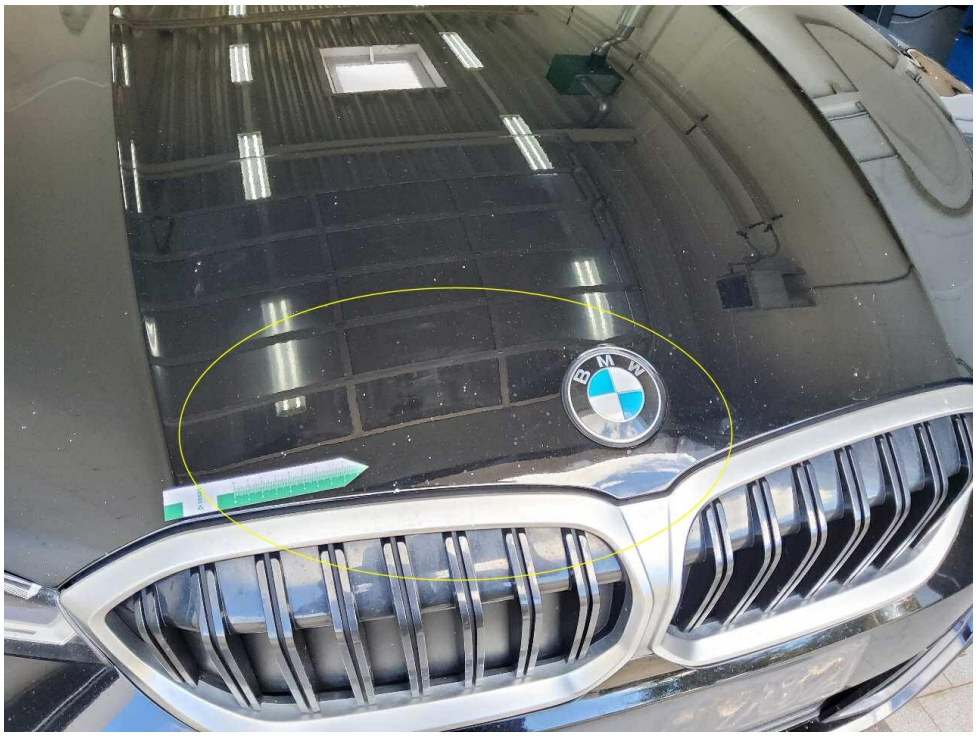
Bild 26 : Motorhaube vermehrt Steinschläge

Bild 27 : Motorhaube vermehrt Steinschläge

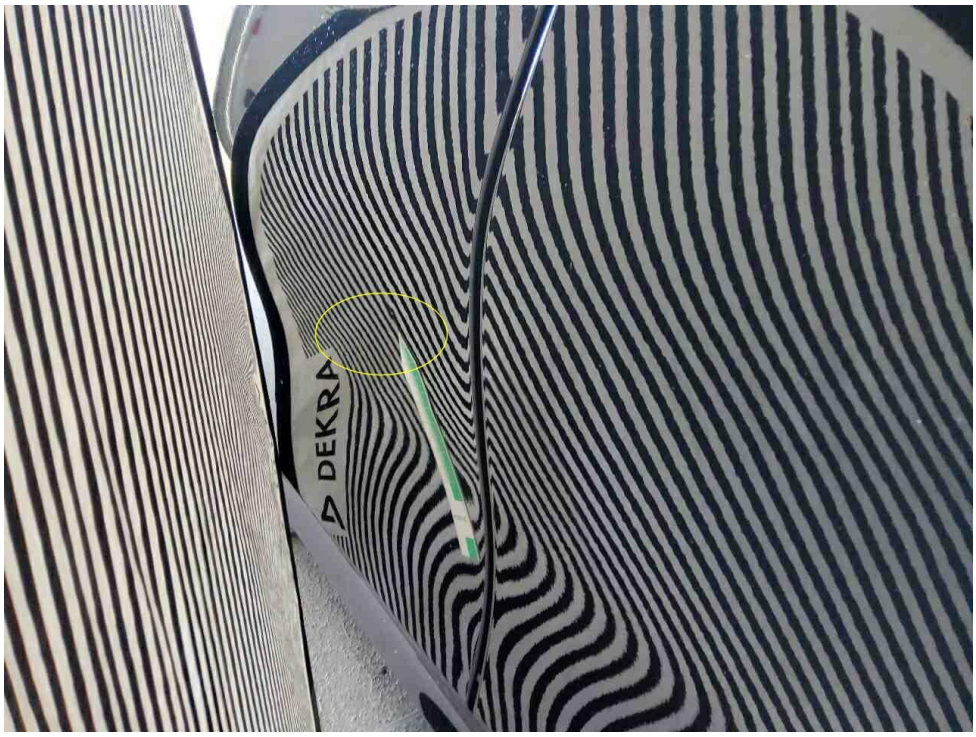
Bild 28 : Tür vorne links Delle

Tür vorne links Delle, (Bild 28)
Stoßfänger hinten oberflächliche Kratzer, (Bild 29, 30)

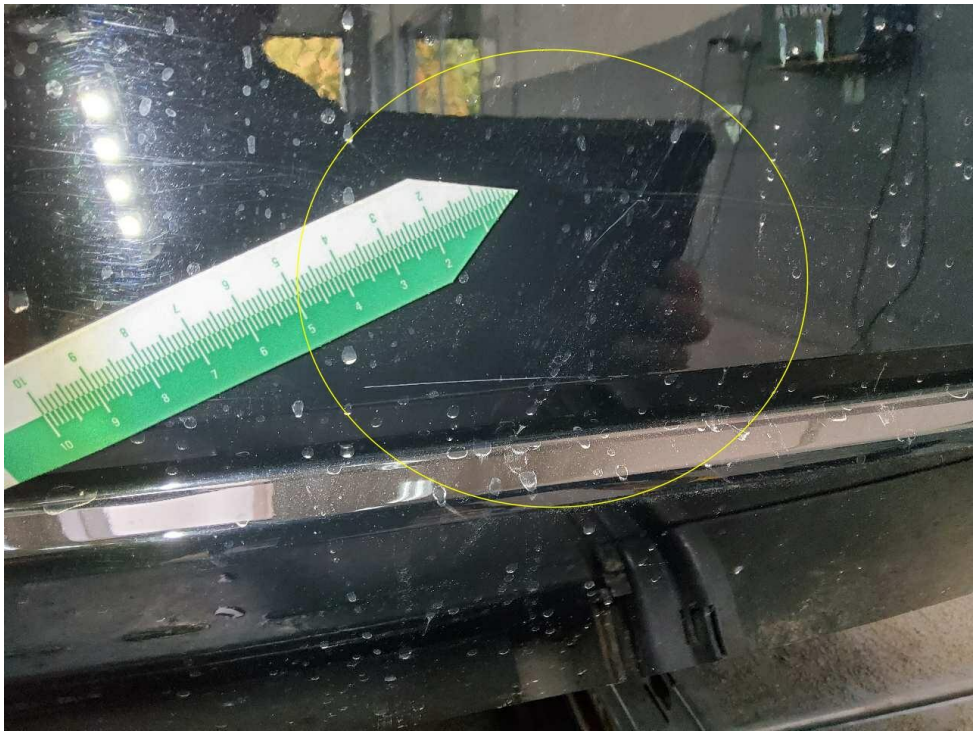
Bild 29 : Stoßfänger hinten oberflächliche Kratzer

Bild 30 : Stoßfänger hinten oberflächliche Kratzer
