Mazda

CX-30 2.5 MHEV 140 HOMURA

VIN: JMZDM6WM300509127

Détails de l'inspection

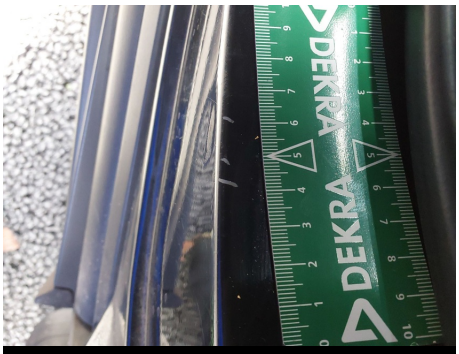
002	Extension de pare-chocs / Avant Droit Peint : Oui	Rayure	Peinture

Extension de pare-chocs / Avant Droit / Rayure
