Fahrzeugzustandsbericht - Verkauf

SKODA Kodiaq 2.0 TDI DSG Clever

Inspektion - ID	**11748247**	Besichtigt am	**04.11.2026 09:08:53**

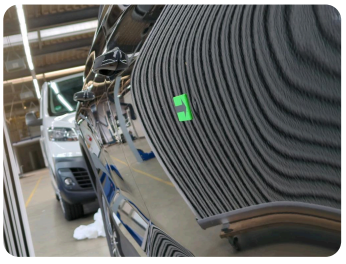
6 | Stoßfänger hinten

Schadensart	**Kratzer**
Schweregrad	**>10 cm - 15 cm**
Reparaturmethode	**Ersetzen**
Ursache	**Bei Inspektion festgestellt**

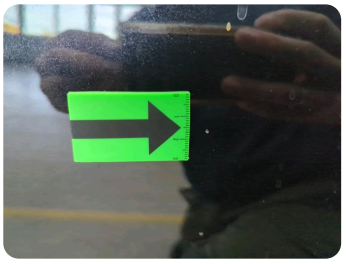
7 | Tür vorne rechts

Schadensart	**Delle(n) und Kratzer**
Schweregrad	**>2 cm - 3 cm**
Reparaturmethode	**Instandsetzen + lackieren**
Ursache	**Bei Inspektion festgestellt**
