MG

HS 1.5T MT DEL 2WD

TELAIO: LSJA24U93RN056625

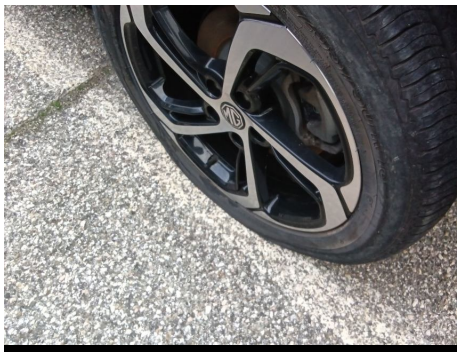
Set pneumatici principale / Posteriore Sinistro

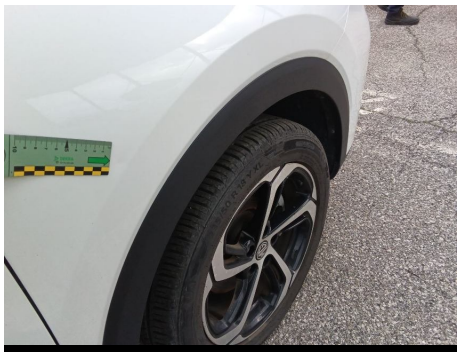
Set pneumatici principale / Posteriore Destro

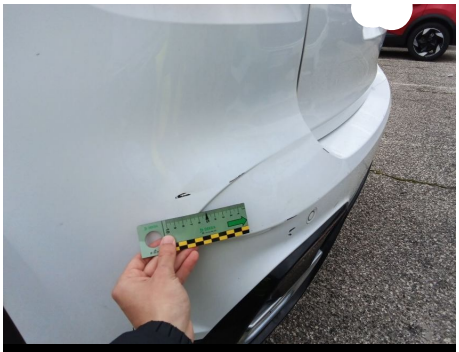
007	Parafango / Posteriore Sinistro	Ammaccato vernice incisa	Riparazione

Parafango / Posteriore Sinistro / Ammaccato vernice incisa
