Inspection Report

Make	CUPRA	Gearbox	Automatic
Model	Born 58kWh	Fuel type	Electric
Mileage	33,257	kW	150
Registration	KI 871EY	cc	0
VIN	VSSZZZK1ZNP022365	Customer	BMW Austria Leasing GmbH Minderwertgutachten
First registration date	9/30/2022

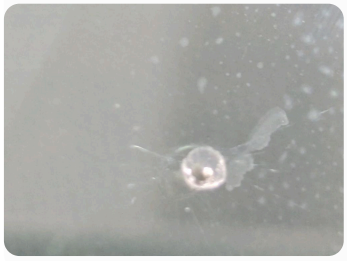
Part	Damage type	Repair mode
1 | Windscreen	Crack	Replace

Damage type	Crack
Repair mode	Replace
Cause	Use/wear

Comments: wurde instandgesetzt jedoch Sprung sichtbar
