LVV Nr	348281
Hersteller	Peugeot
Model	5008
Variante	GT 2.0 Blue HDI 180
Listenpreis	41.662,93
VIN	VF3MJEHZUMS167846
Erstzulassungsdatum	1.8.2021
Kennzeichen	E BK1998

DEKRA-Nr: 0306 / 052972 / 2026 / B074861003244 vom 02.11.2026

Zustandsbericht / Minderwertgutachten

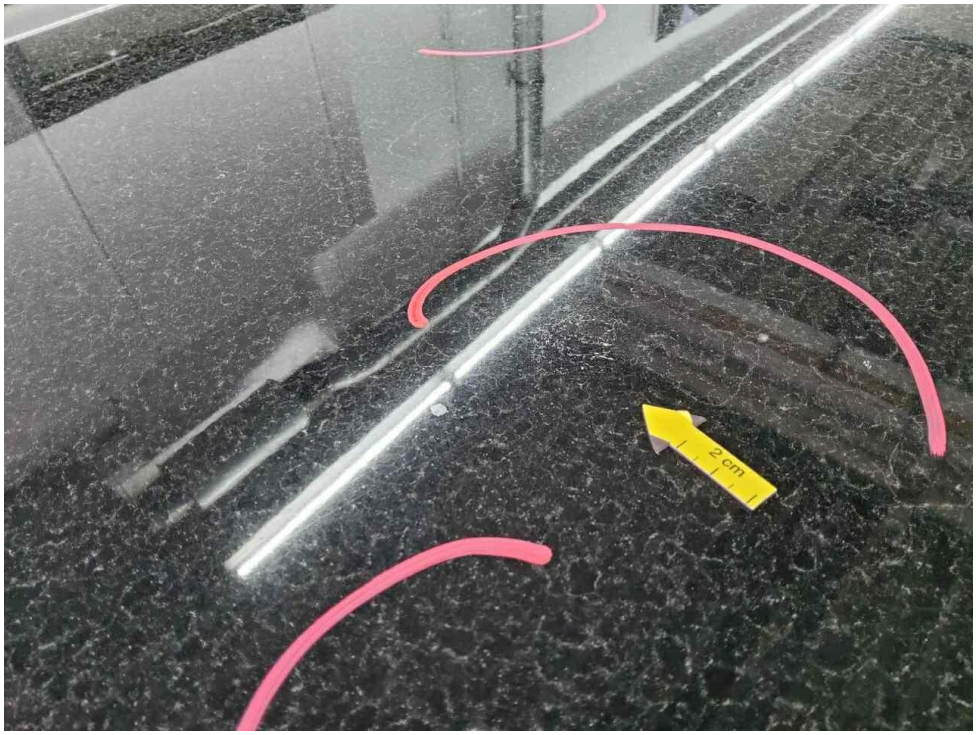
Bild 16 : Dach Lackierung, Umweltschaden, lackieren

Bild 17 : Dach Lackierung, Umweltschaden, lackieren

Bild 18 : Dach Lackierung, Umweltschaden, lackieren

1. Seitenteil rechts eingedellt, drücken (Bild 22)
2. Blende Stoßfänger vorne verschrammt, smart repair (Bild 24, 25, 26)
3. Dach Lackierung, Umweltschaden, lackieren (Bild 16, 17, 18, 19)
4. Tür hinten links Einstieg Lackierung, zerkratzt, smart repair (Bild 14, 15)

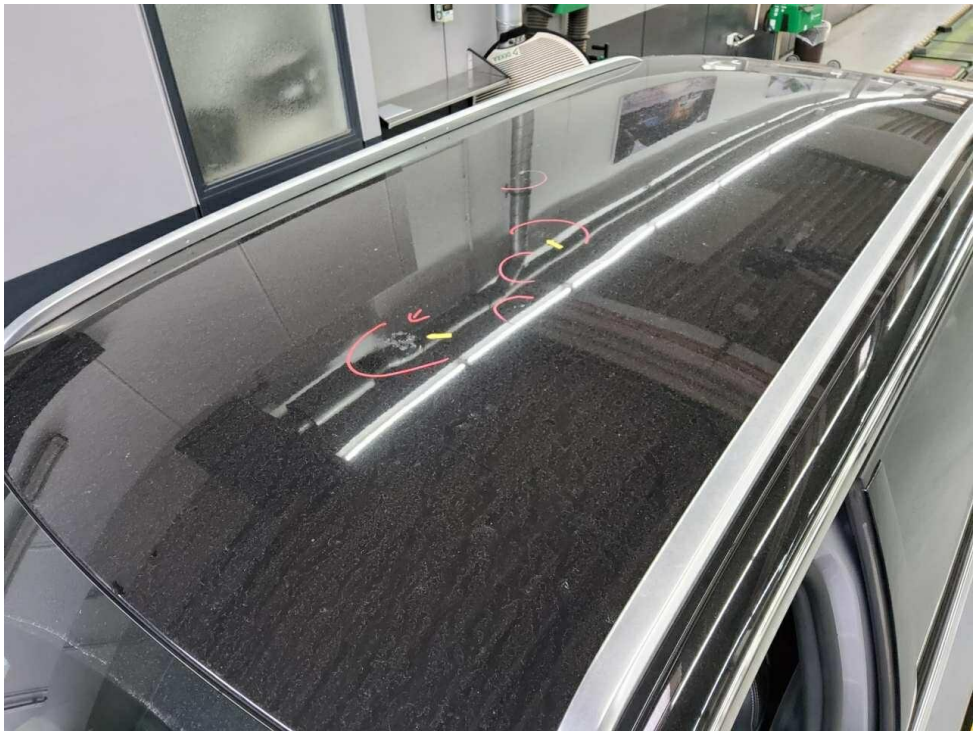
Bild 19 : Dach Lackierung, Umweltschaden, lackieren

Bild 20 : Einstieg H.R eingedellt

Bild 21 : Einstieg V.R eingedellt

Einstieg H.R eingedellt, reinigen (Bild 20)
Einstieg V.R eingedellt, (Bild 21)
Tür V.R eingedellt, (Bild 23)

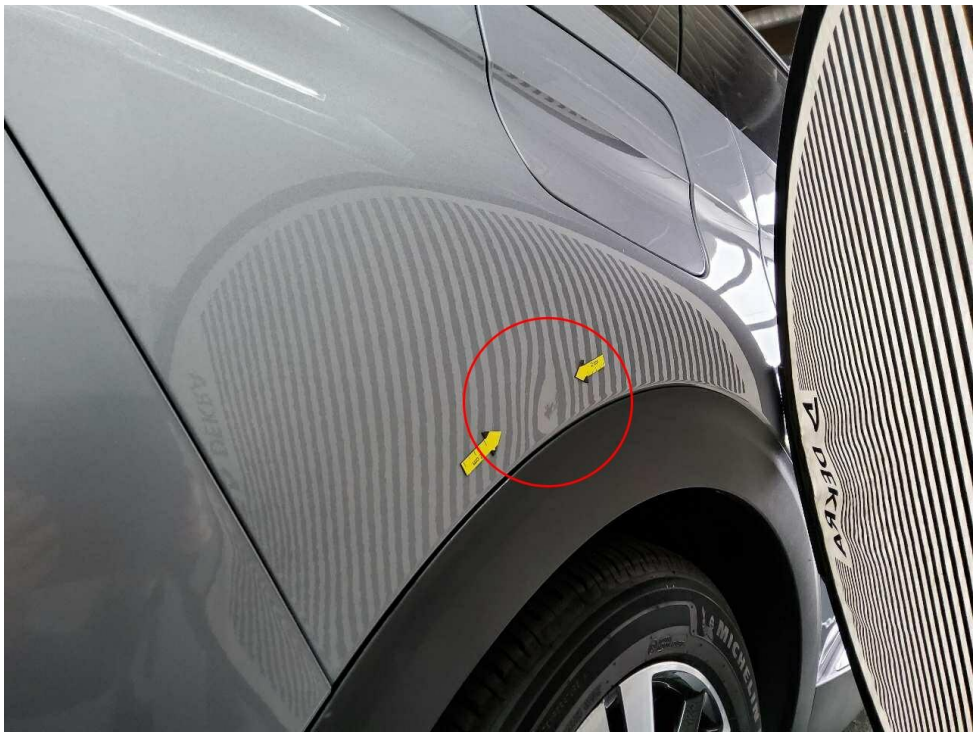
Bild 22 : Seitenteil rechts eingedellt

Bild 23 : Tür V.R eingedellt

Bild 24 : Blende Stoßfänger vorne verschrammt

Bild 25 : Blende Stoßfänger vorne verschrammt

Bild 26 : Blende Stoßfänger vorne verschrammt
