**TÜV SÜD Auto Partner GmbH**
Gutenbergstraße 13
70771 Leinfelden-Echterdingen

# Gutachten

| **Modell / Verkaufsbezeichnung** | Mercedes-AMG G 63 |
| **Fahrzeug-Identnummer** | WDB4632721X285803 |

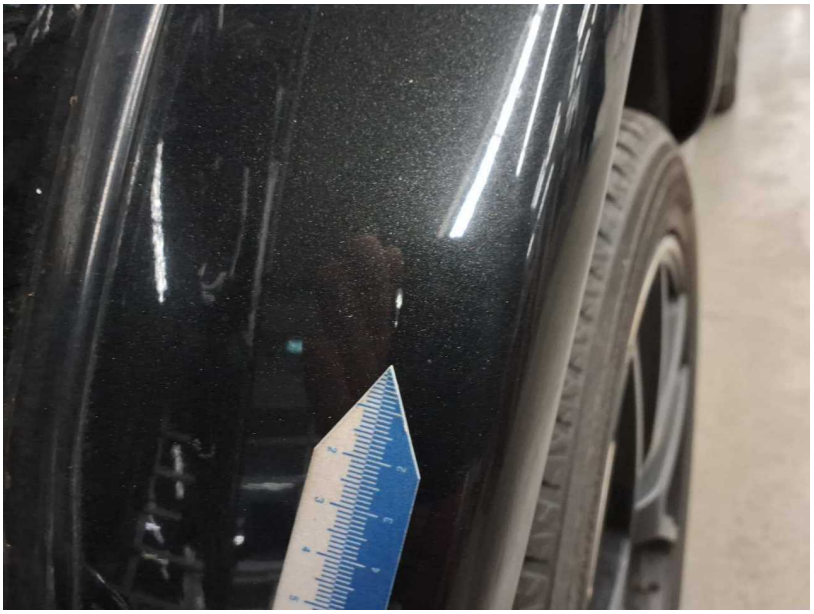
| Nr. | Bauteilgruppe | Beschreibung | Rep.Kosten | Minderwert |
|---|---|---|---|---|
| 1 | Tür vorn links | Lautsprecherabdeckung - beschädigt - erneuern | [redacted] | [redacted] |

| Nr. | Bauteilgruppe | Beschreibung | Rep.Kosten | Minderwert |
|---|---|---|---|---|
| 2 | Seitenwand links | Radhausverbreiterung - Kratzer - Smart Repair | [redacted] | [redacted] |
| 3 | Verkleidungen/ Abdeckungen | Fußmatten - beschädigt - erneuern | [redacted] | [redacted] |
| 4 | Tür vorn rechts | Tür - Delle(n) - Smart Repair | [redacted] | [redacted] |
| 5 | Karosserie | Eckbeplankung rechts - Kratzer - Smart Repair | [redacted] | [redacted] |

**Beschädigung #1:** Tür vorn links: Lautsprecherabdeckung - beschädigt - erneuern

**Beschädigung #2:** Seitenwand links: Radhausverbreiterung - Kratzer - Smart Repair

**Beschädigung #3:** Verkleidungen/Abdeckungen: Fußmatten - beschädigt - erneuern

**Beschädigung #4:** Tür vorn rechts: Tür - Delle(n) - Smart Repair

**Beschädigung #5:** Karosserie: Eckbeplankung rechts - Kratzer - Smart Repair

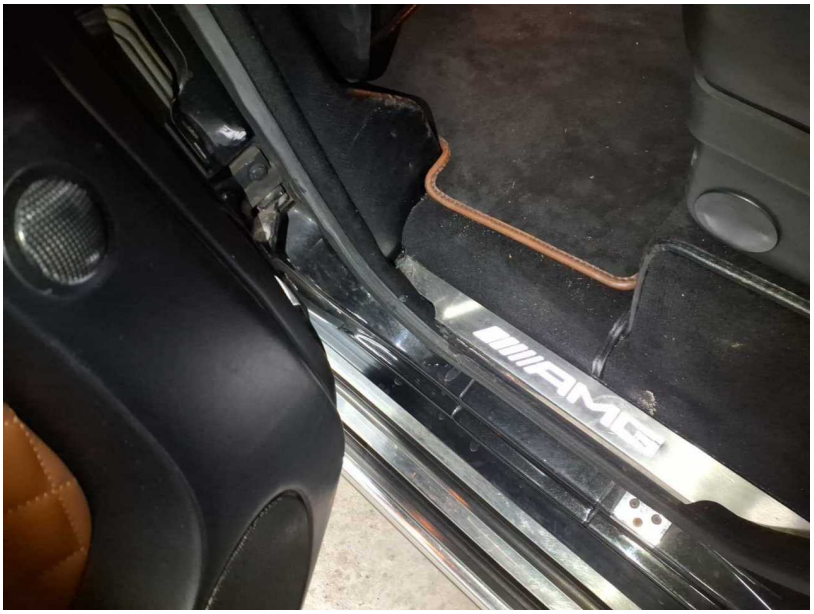
| Nr. | Bauteilgruppe | Beschreibung | Rep.Kosten | Minderwert |
|---|---|---|---|---|
| 6 | Verkleidungen/ Abdeckungen | Teppichboden vorn links - Brandloch - Smart Repair | [redacted] | [redacted] |
| 9 | Tür hinten links | Türdichtung - Brandloch - erneuern | [redacted] | [redacted] |

**Beschädigung #6:** Verkleidungen/Abdeckungen: Teppichboden vorn links - Brandloch - Smart Repair

**Beschädigung #9:** Tür hinten links: Türdichtung - Brandloch - erneuern

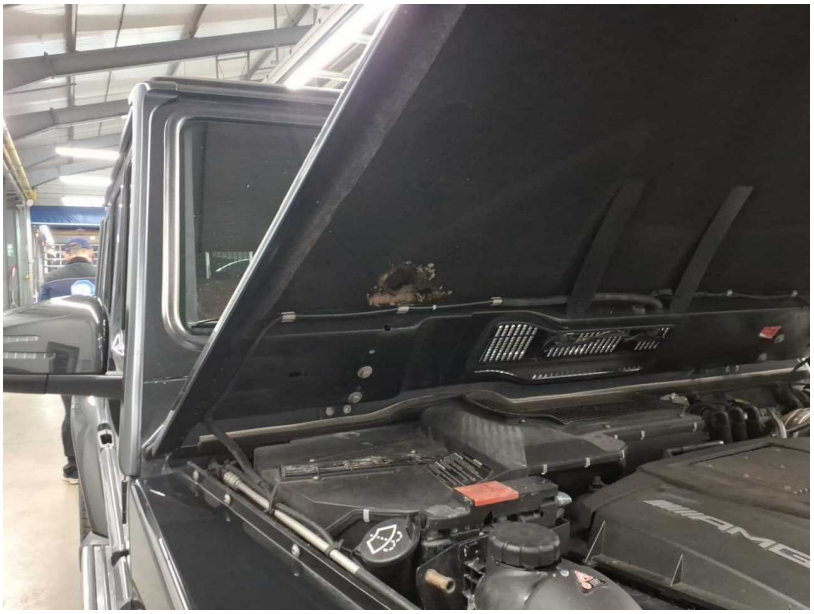
| Nr. | Bauteilgruppe | Beschreibung | Rep.Kosten | Minderwert |
|---|---|---|---|---|
| 10 | Motorhaube | Dämmmatte - Marderschaden - erneuern | [redacted] | [redacted] |
| 11 | elektronische Systeme | elektronische Systeme (KV-MKL: Lambdasonde) - leuchtet - erneuern | [redacted] | [redacted] |
| 12 | Multimediasystem | Handyhalterung - beschädigt - erneuern | [redacted] | [redacted] |

**Beschädigung #9:** Tür hinten links: Türdichtung - Brandloch - erneuern

**Beschädigung #10:** Motorhaube: Dämmmatte - Marderschaden - erneuern

**Beschädigung #11:** elektronische Systeme: elektronische Systeme (KV-MKL: Lambdasonde) - leuchtet - erneuern

**Beschädigung #12:** Multimediasystem: Handyhalterung - beschädigt - erneuern

**Beschädigung #13:** Kotflügel links: Radhausverbreiterung - verkratzt / verschürft - lackieren

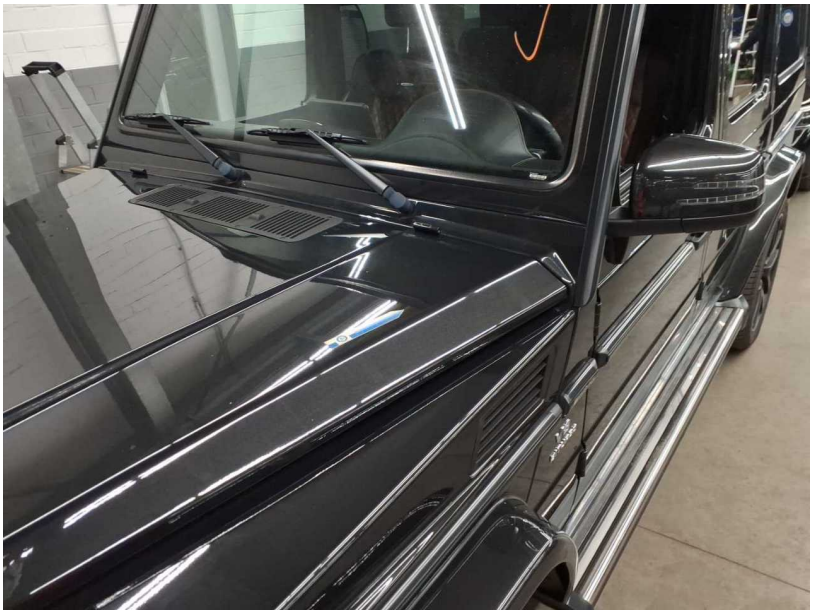
| Nr. | Bauteilgruppe | Beschreibung | Rep.Kosten | Minderwert |
|---|---|---|---|---|
| 13 | Kotflügel links | Radhausverbreiterung - verkratzt / verschürft - lackieren | [redacted] | [redacted] |
| 14 | Kotflügel rechts | Radhausverbreiterung - verkratzt / verschürft - lackieren | [redacted] | [redacted] |

**Beschädigung #13:** Kotflügel links: Radhausverbreiterung - verkratzt / verschürft - lackieren

**Beschädigung #14:** Kotflügel rechts: Radhausverbreiterung - verkratzt / verschürft - lackieren

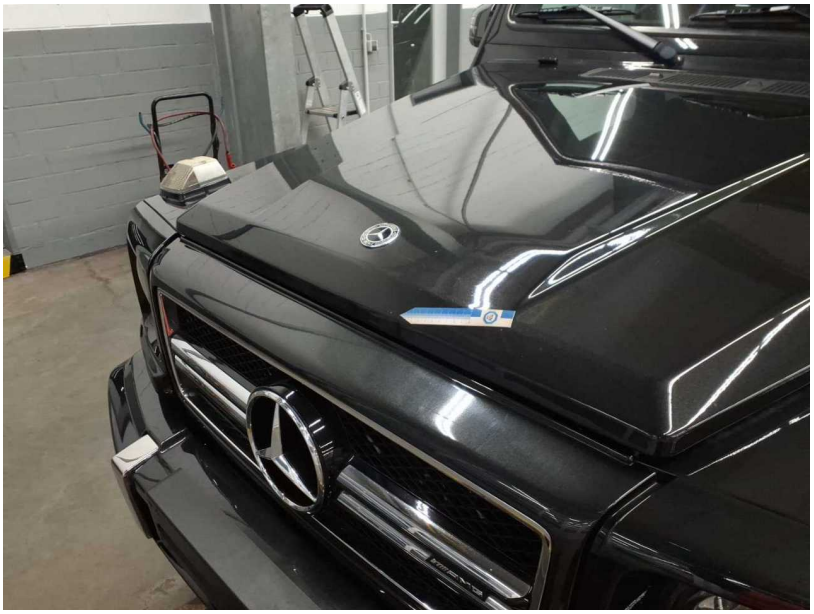
| Nr. | Bauteilgruppe | Beschreibung | Rep.Kosten | Minderwert |
|---|---|---|---|---|
| 16 | Motorhaube | Motorhaube - Delle / Lackschaden - instandsetzen und lackieren | [redacted] | [redacted] |
| 17 | Seitenwand rechts | Seitenwand - Kratzer - lackieren | [redacted] | [redacted] |

**Beschädigung #16:** Motorhaube: Motorhaube - Delle / Lackschaden - instandsetzen und lackieren

**Beschädigung #17:** Seitenwand rechts: Seitenwand - Kratzer - lackieren

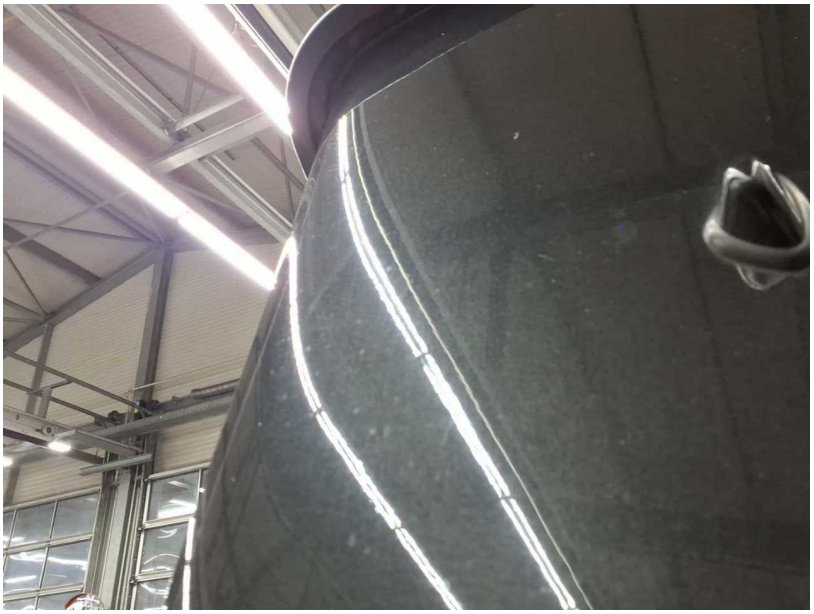
| Nr. | Bauteilgruppe | Beschreibung | Rep.Kosten | Minderwert |
|---|---|---|---|---|
| 18 | Seitenwand rechts | Einstieg (AMG Blende) - verformt - erneuern | [redacted] | [redacted] |

| Nr. | Bauteilgruppe | Beschreibung | Rep.Kosten | Minderwert |
|---|---|---|---|---|
| 20 | Karosserie | Eckbeplankung links (Staubeinschlüsse) - nicht fachgerecht instandgesetzt - lackieren | [redacted] | [redacted] |

**Beschädigung #18:** Seitenwand rechts: Einstieg (AMG Blende) - verformt - erneuern

**Beschädigung #20:** Karosserie: Eckbeplankung links (Staubeinschlüsse) - nicht fachgerecht instandgesetzt - lackieren

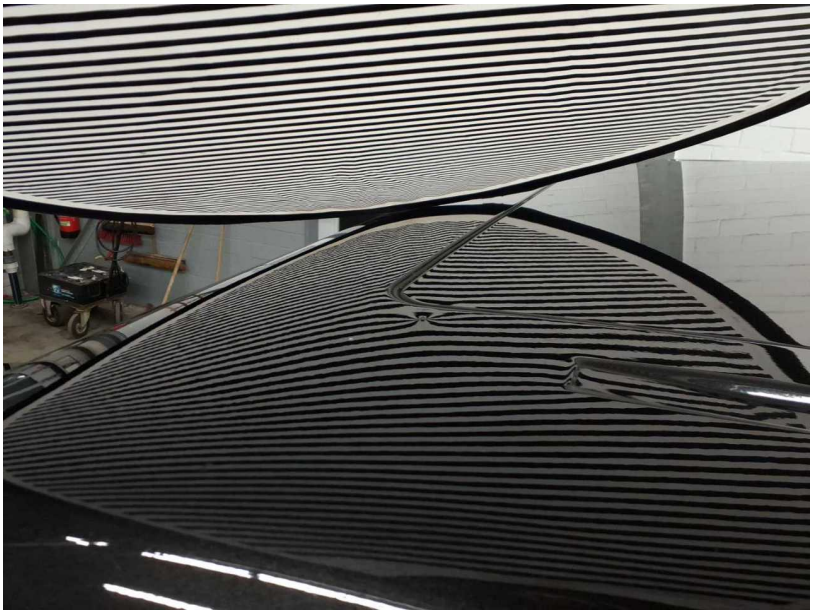
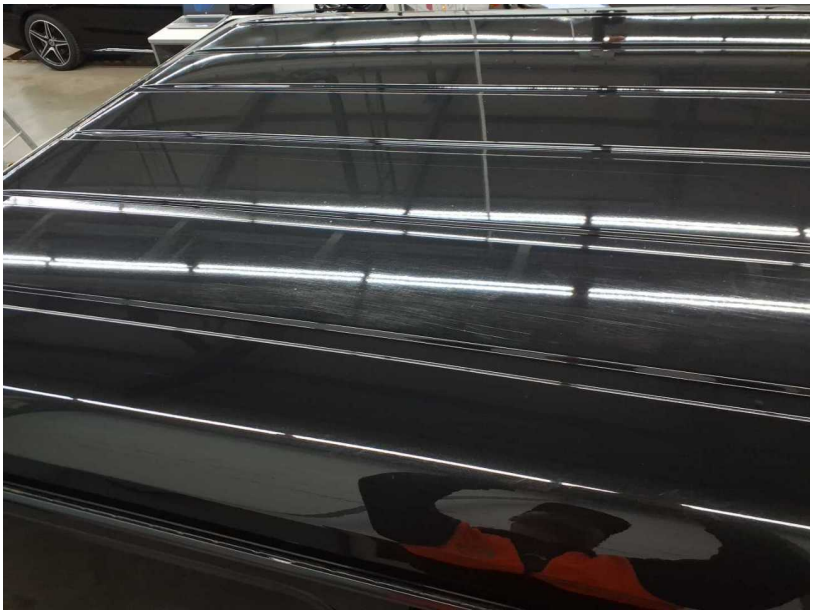
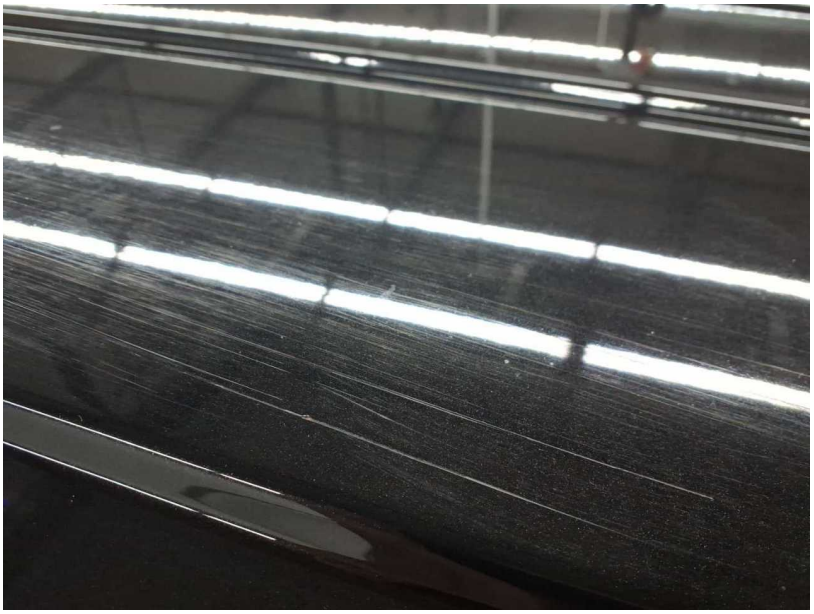
| Nr. | Bauteilgruppe | Beschreibung | Rep.Kosten | Minderwert |
|---|---|---|---|---|
| 21 | Fahrzeugdach | Dach - Delle / Lackschaden - instandsetzen und lackieren | [redacted] | [redacted] |

**Beschädigung #21:** Fahrzeugdach: Dach - Delle / Lackschaden - instandsetzen und lackieren

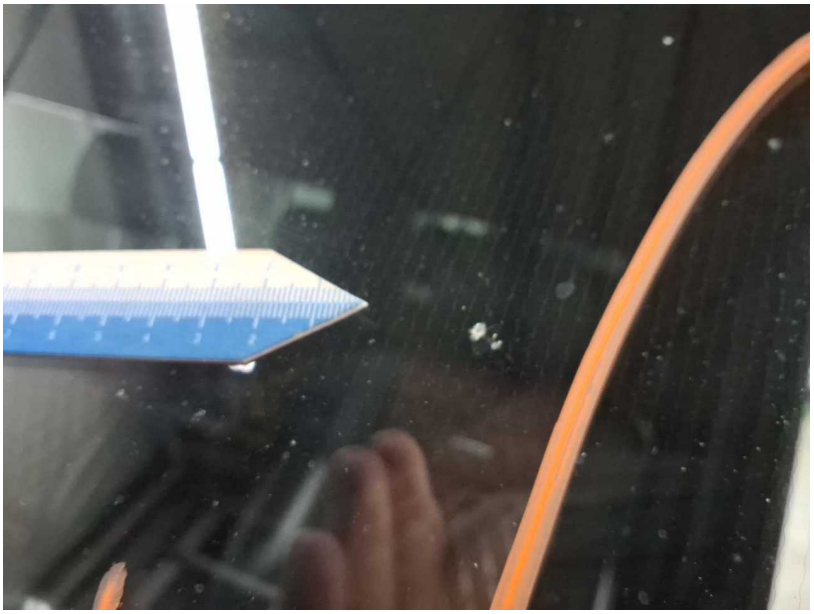
| Nr. | Bauteilgruppe | Beschreibung | Rep.Kosten | Minderwert |
|---|---|---|---|---|
| 26 | Verglasung | Frontscheibe mit Regensensor - Steinschlag - erneuern | [redacted] | [redacted] |
| 27 | Stossfänger vorn | Stossfänger vorn (inkl. Verkleidung unten) - verformt - erneuern | [redacted] | [redacted] |

- Das Fahrzeug war zum Zeitpunkt der Besichtigung, aufgrund des unter Unfall oder wertmindernden Faktoren aufgeführten Schadenmerkmals, nicht betriebs bzw. verkehrssicher.
  Dies hat folgenden Grund: Steinschlag Frontscheibe

**Beschädigung #26:** Verglasung: Frontscheibe mit Regensensor - Steinschlag - erneuern

**Beschädigung #27:** Stossfänger vorn: Stossfänger vorn (inkl. Verkleidung unten) - verformt - erneuern
