MACADAM

MG Marvel R '21 BEV

Voertuiginformatie

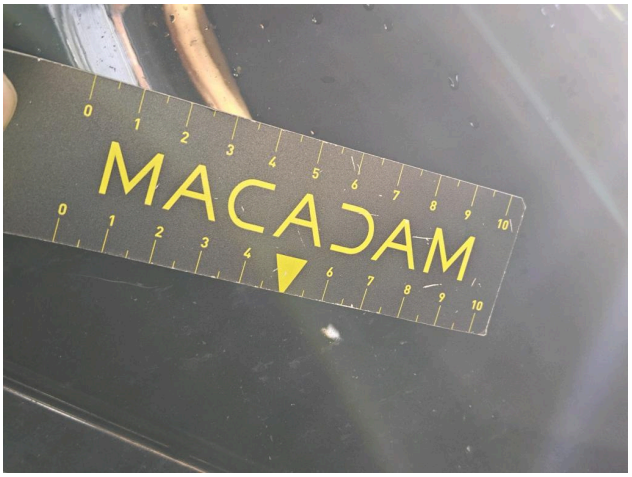
Buitenspiegel R kap
Kras(sen)
Vervangen en spuiten
Rechts

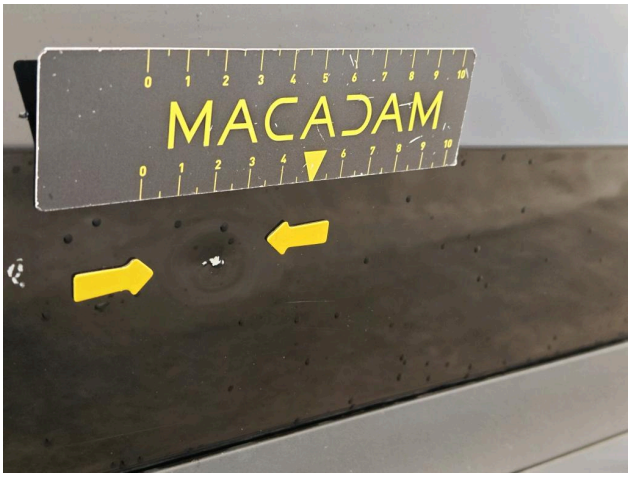
Deur V L
Kras(sen)
Herstellen en spuiten (gedeeltelijk)
Links

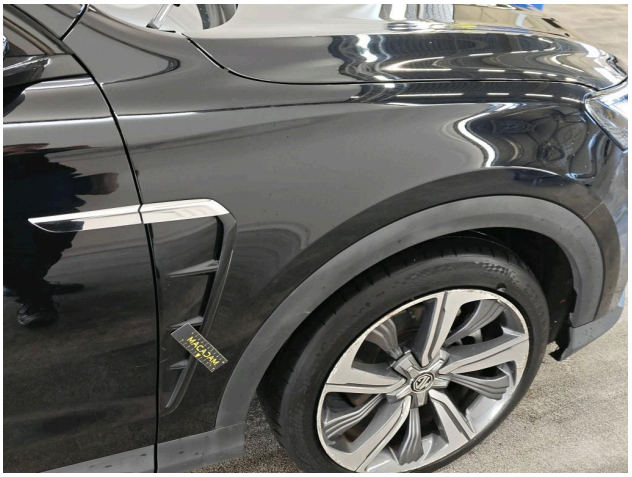
Scherm A R
Deuk(en) en kras(sen)
Herstellen en spuiten (compleet)
Rechts
