CUPRA Leon

Unser Zeichen : 18106819
Gutachten-Nr. : 261684

G U T A C H T E N

Betrifft : PKW / M1 Cupra Leon 1,5 TSI eHybrid 204 Tribe Leon
Deckungsart : Leasingfahrzeug
Fahrgestell-Nr. : VSSZZZKL0TR081296
National-/Modellcode: 285883 / 40
Erstzulassung : 21.05.2026
Tachostand : 16.692 km abgelesen
Hubraum/Leistung : 1.498 cm³ / 110,00 kW
Kraftstoffart : Benzin unverbleit

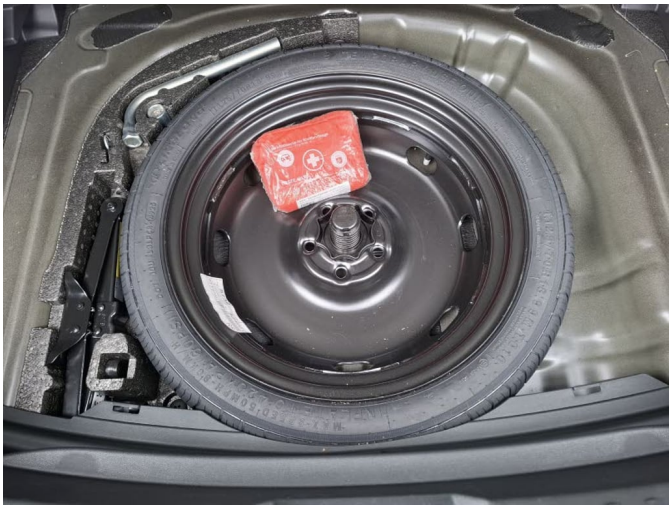
225/40R18 92Y

mm/inch
5.72
OFF ON ZERO

mm/inch
5.36
OFF ON ZERO

mm/inch
6.15
OFF ON ZERO

mm/inch
6.07
OFF ON ZERO

1. Achse: Laufenn / 225/40 R 18 92 Y Sommer Profil in mm: links: 5,72 rechts: 5,36
2. Achse: Laufenn / 225/40 R 18 92 Y Sommer Profil in mm: links: 6,15 rechts: 6,07
