DEKRA-Nr: 0357 / 039342 / 2026 / B091988000005 vom 20.10.2026

Vermarktungsbericht

Auftraggeber	ALD AutoLeasing D GmbH Flotte, Nedderfeld 95, 22529 Hamburg
Besichtigung	20.10.2026

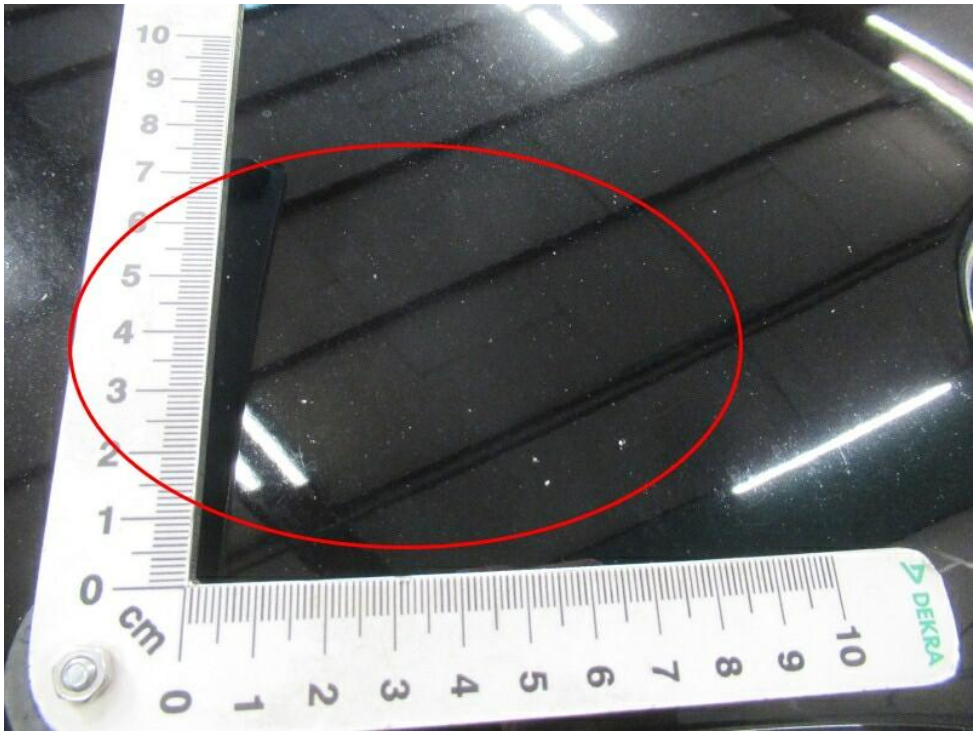
1. Stoßfänger hinten Lackierung, verschrammt, smart repair (Bild 16, 17)
2. Heckschürze hinten unten Lackierung, verschrammt, lackieren (Bild 14, 15)
3. Stoßfänger vorne Lackierung, Steinschläge>6/dm², lackieren (Bild 12, 13)
4. Motorhaube Lackierung, Steinschläge>6/dm², lackieren (Bild 10, 11)
5. Lackvorbereitung

Bild 10 : Motorhaube Lackierung, Steinschläge>6/dm², lackieren

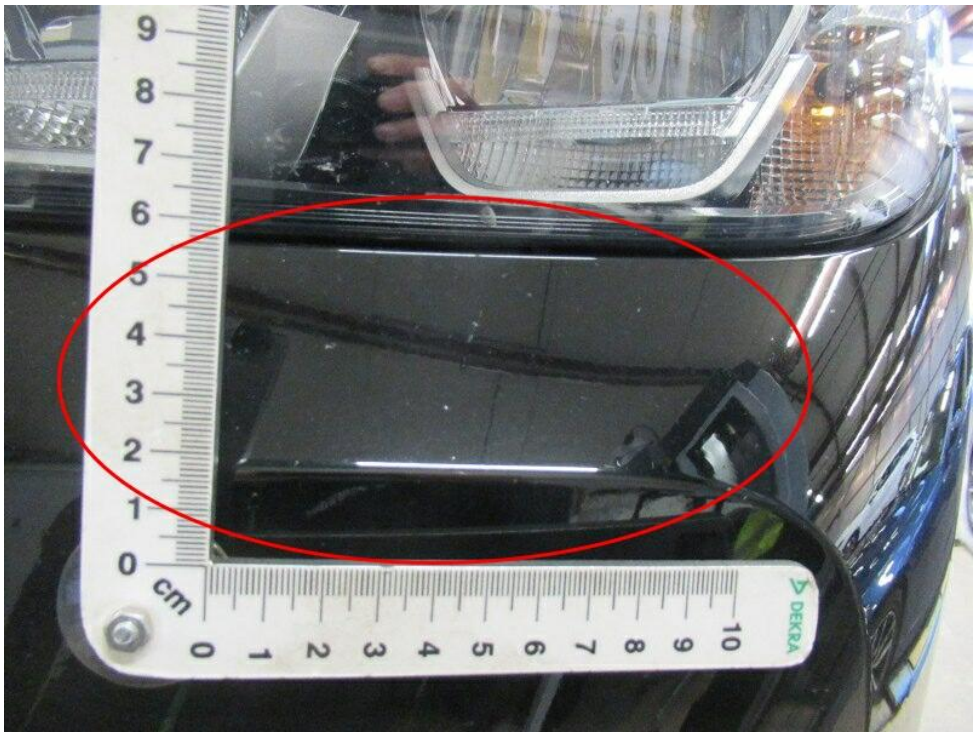
Bild 12 : Stoßfänger vorne Lackierung, Steinschläge>6/dm², lackieren

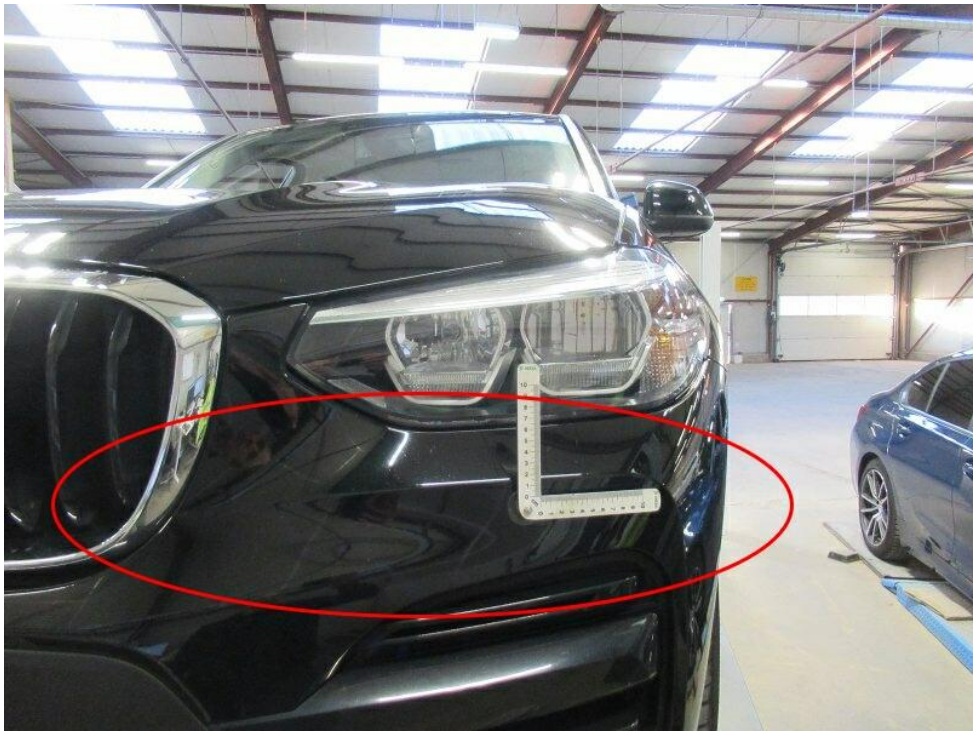
Bild 13 : Stoßfänger vorne Lackierung, Steinschläge>6/dm², lackieren

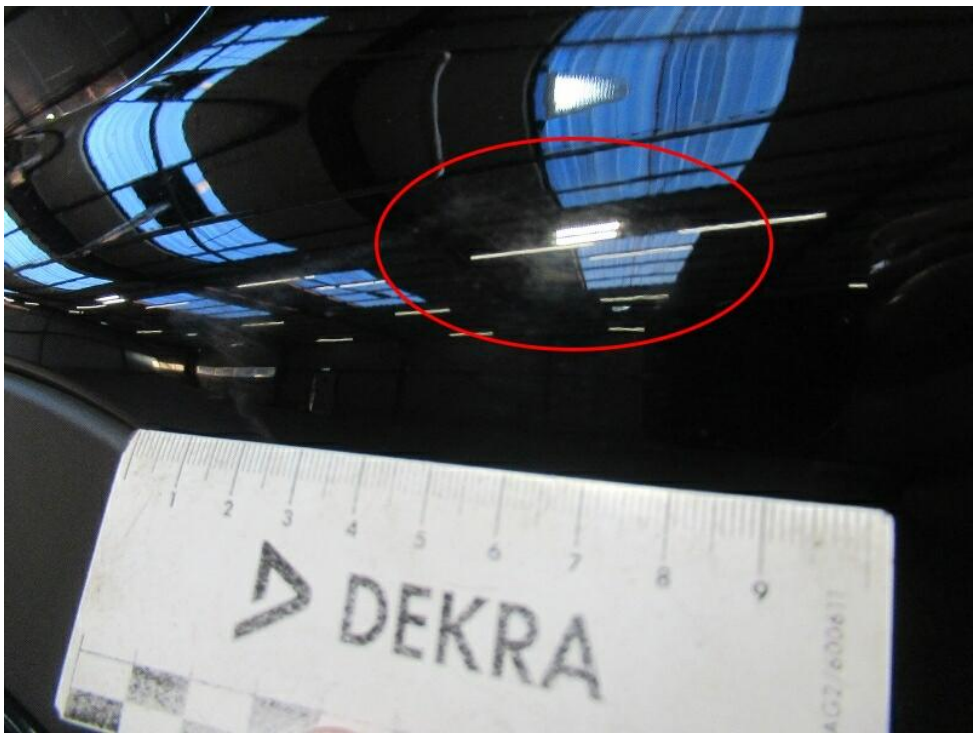
Bild 16 : Stoßfänger hinten Lackierung, verschrammt, smart repair
