DEKRA-Nr: 0690 / 0100046514 / 2026 / B081798000124 vom 16.10.2026

Zustandsbericht / Minderwertgutachten

Erstzulassung	20.01.2023	Letzte Zulassung	20.01.2023
Fahrzeugart	PKW	Hersteller	SEAT
Typ / Verkaufsbez.	Leon Sportstourer 1.4 e-Hybrid DSG FR	Aufbauart	Limousine
Türen	4	Sitzplätze	5
Fahrzeug-Ident.-Nr.	VSSZZZKL5PR020709	HSN / TSN	7593 / ASG
Schlüssel-Nr.	10191960	Km-Stand abgelesen	86931
Nächste HU §29 StVZO	01 / 2028	Energiequelle / Kraftstoff	Hybr.B/E ext.aufl.
Zylinderanzahl	/ Hybridantrieb	Leistung (kW)	110
Hubraum (ccm)	1395	Schadstoffklasse:	EURO6;WLTP;AP;PI/CI; M, N1 I
Antriebsart	Frontantrieb	Getriebe	Automatik /
Felgen	Leichtmetall	Farbe	Grau
Polster / Farbe	Teilleder / Anthrazit

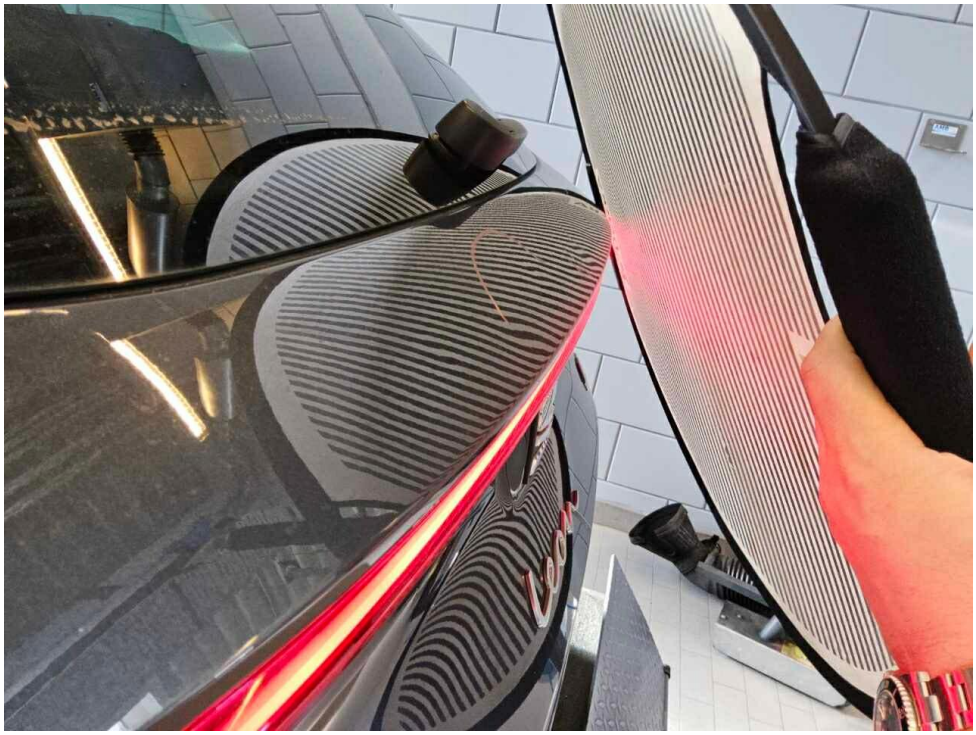
Bild 15 : Heckdeckel, eingedellt, drücken

1. T - Füllset abgelaufen, erneuern
2. 4 Zubehörfelgen verschrammt, instandsetzen (Bild 24, 25, 26, 27)
3. Felge vorne links, verschrammt, smart repair (Bild 20)
4. Motorhaube Lackierung, Steinschlag, smart repair (Bild 19)
5. Stoßfänger hinten Lackierung, verschrammt, smart repair (Bild 16, 17)
6. Heckdeckel, eingedellt, drücken (Bild 15)

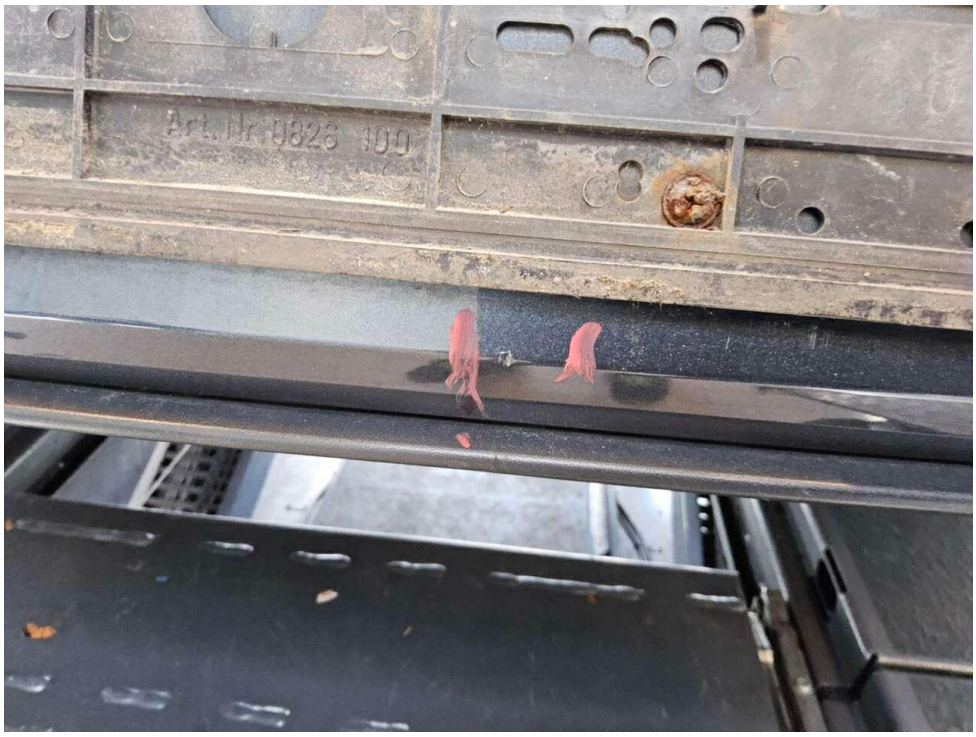
Bild 16 : Stoßfänger hinten Lackierung, verschrammt, smart repair

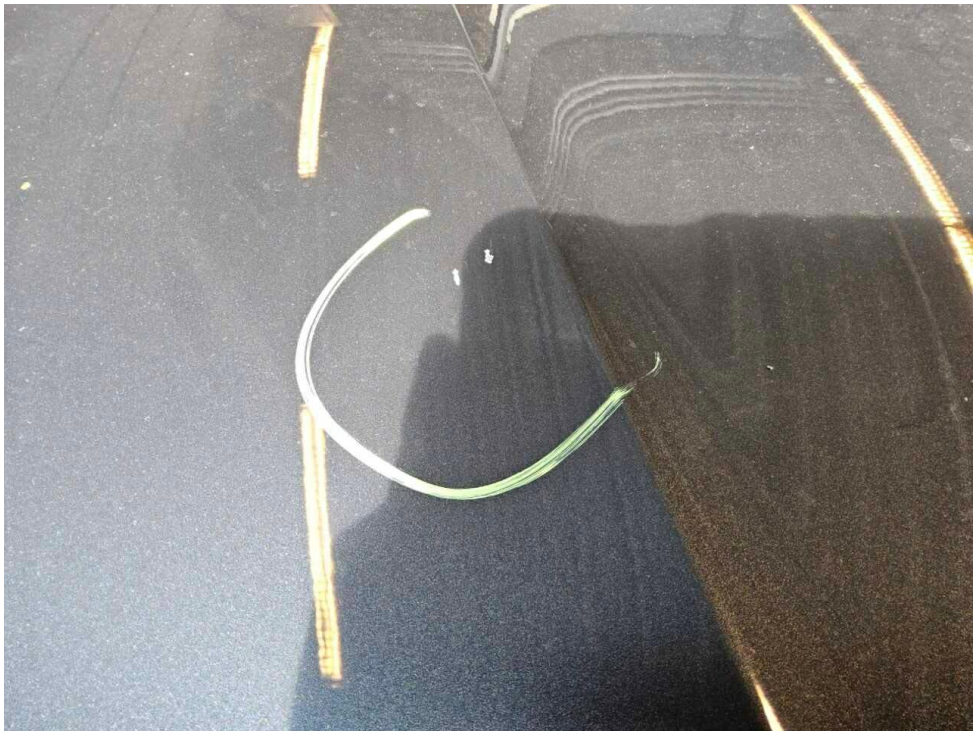
Bild 19 : Motorhaube Lackierung, Steinschlag, smart repair

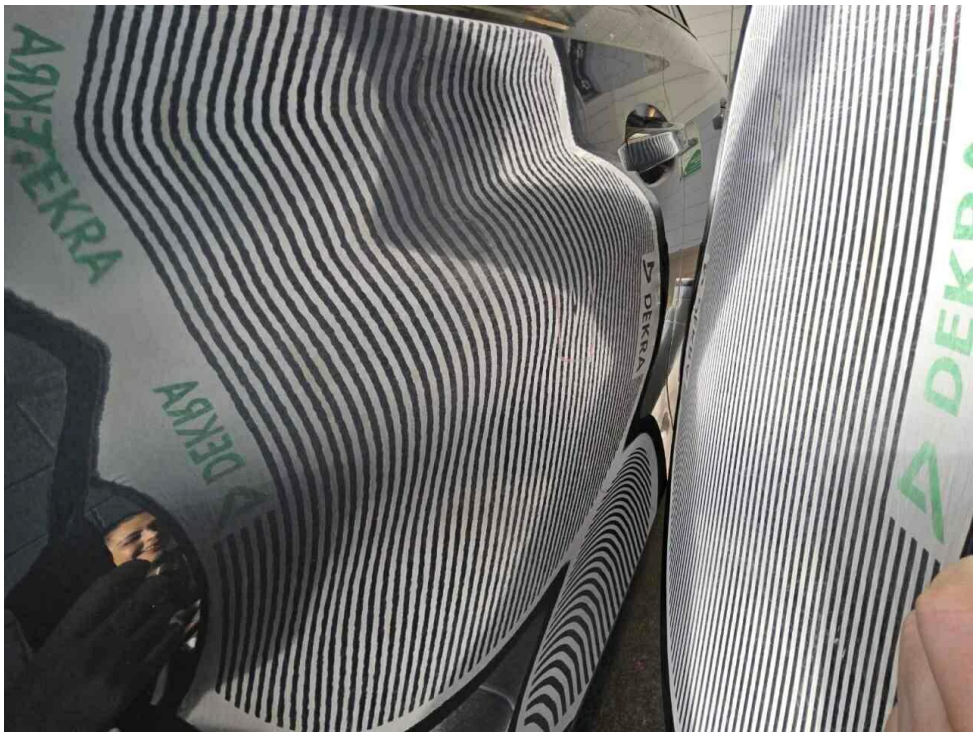
Bild 22 : Tür vorne links, eingedellt, Gebrauchsspur

Tür vorne links, eingedellt, Gebrauchsspur
(Bild 22)
Tür vorne links Türkante, zerkratzt,
Gebrauchsspur (Bild 21)
Seitenteil hinten rechts Lackierung, zerkratzt,
Gebrauchsspur (Bild 18)

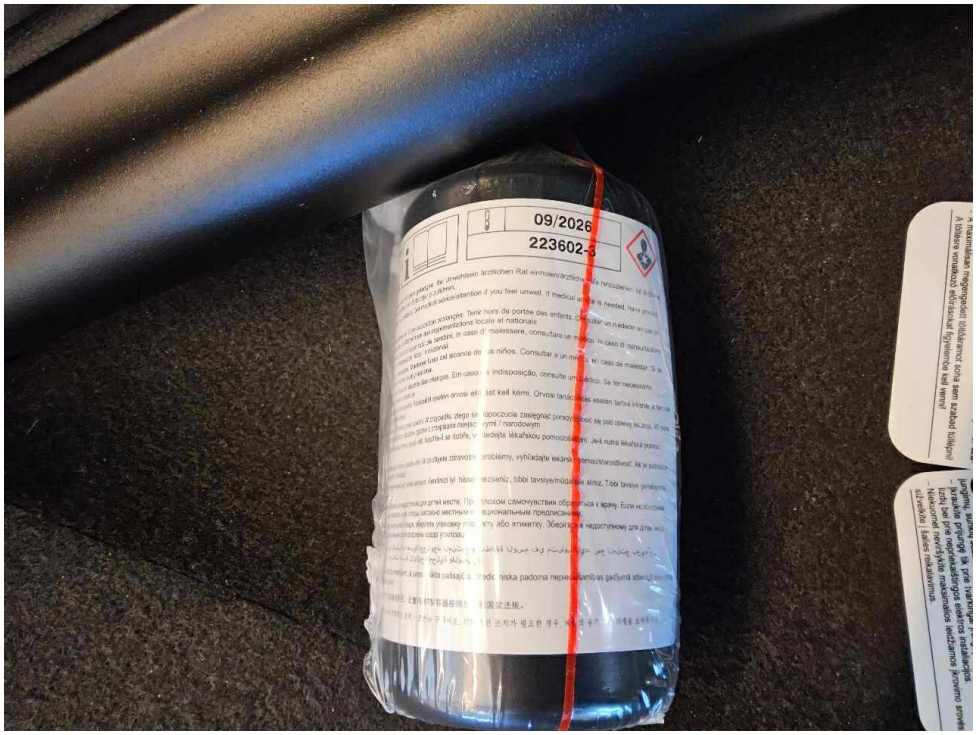
Bild 23 : Füllset abgelaufen
