Wertgutachten

Protokollnummer:	48458475
Auftrags-Nr / Referenz:	
Besichtigungsdatum:	03.11.2026
Sachverständiger:	Sven Krüger
Besichtigung durch	Sven Krüger

Hersteller / Modell	Mercedes-Benz Sprinter		
Kennzeichen	WI-MD8097	**Fahrgestellnummer**	W1V3KCFZ0SP764903
Erstzulassung	07.01.2025	**Laufleistung (abgelesen)**	91.271 km
HSN/TSN	2222 / BOW 61252	**Kraftstoffart**	Diesel
Fahrzeugart	Transporter	**Antriebsart**	Heckantrieb
Schadstoffklasse	EURO6	**Getriebe / Anzahl Gänge**	Automatik (Getriebe Automati…
Farbe	ARKTIKWEISS	**Besichtigungszustand**	ausreichend
Leistung	125 kW	**Nächste HU**	
Hubraum	1.950 ccm	**Zylinder**	—
Wartungsheft / Nachweis	nicht vorhanden	**Restlauf bis Service**	610 Tag(e)
Letzte Wartung		**Polsterart**	Stoff
Vorschaden	Keine Feststellbar	**Polsterfarbe**	Schwarz
Nachlackierung	Keine Feststellbar	**zul. Gesamtgewicht**	3.500 kg
Dokumente	ZB I / II nicht vorhanden	**Anzahl Halter**	1
Schlüssel soll/ist	2/1	**Anzahl Sitze / Türen**	3 / 4

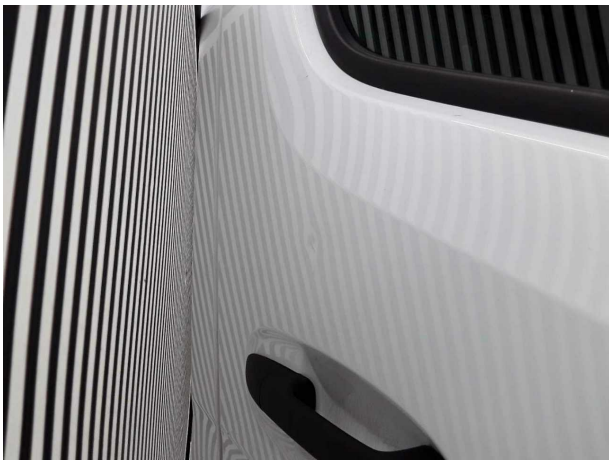
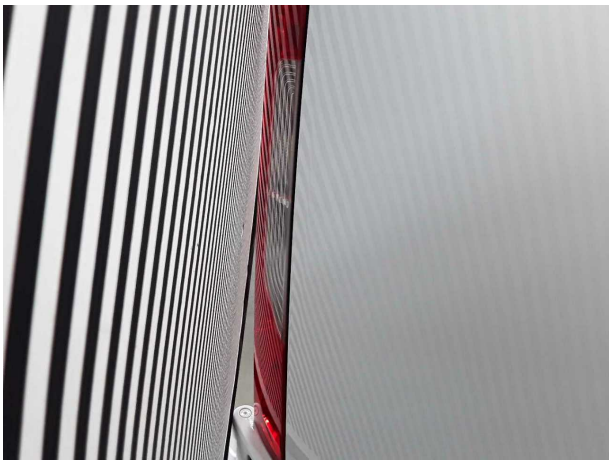
Beschädigung #6: Tür vorn rechts: Tür - Delle / Lackschaden - Smart Repair

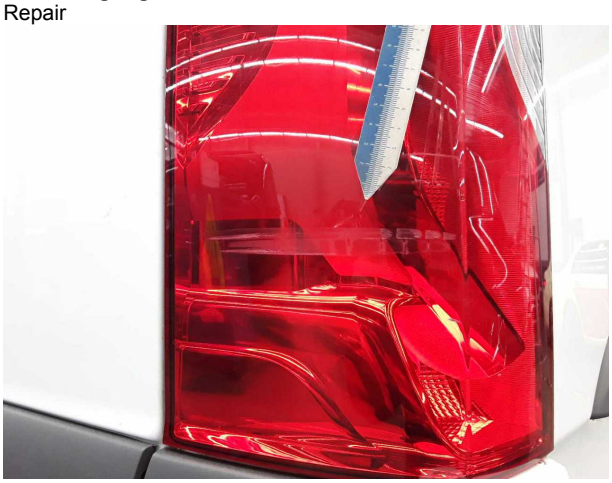
Beschädigung #7: Heckklappe/-tür: Hecktür links - verformt - Smart Repair

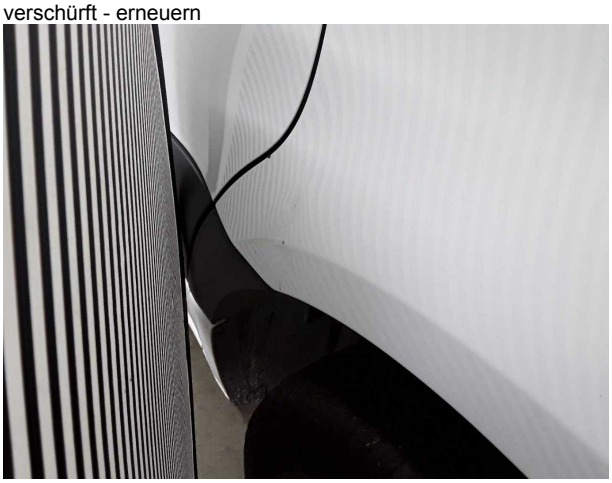
Beschädigung #9: Kotflügel rechts: Kotflügel rechts - Delle / Lackschaden - Smart Repair

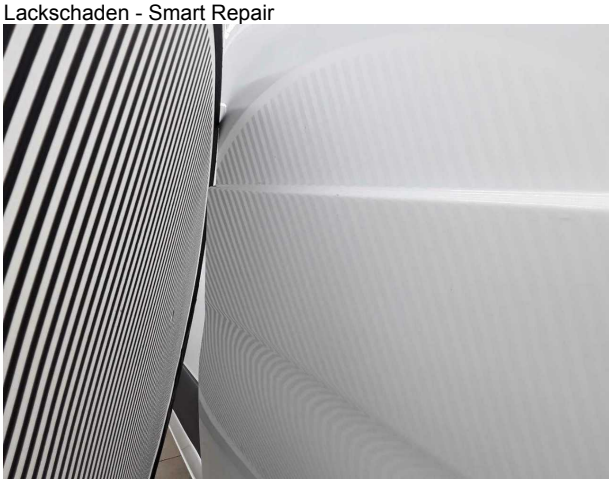
Beschädigung #9: Kotflügel rechts: Kotflügel rechts - Delle / Lackschaden - Smart Repair

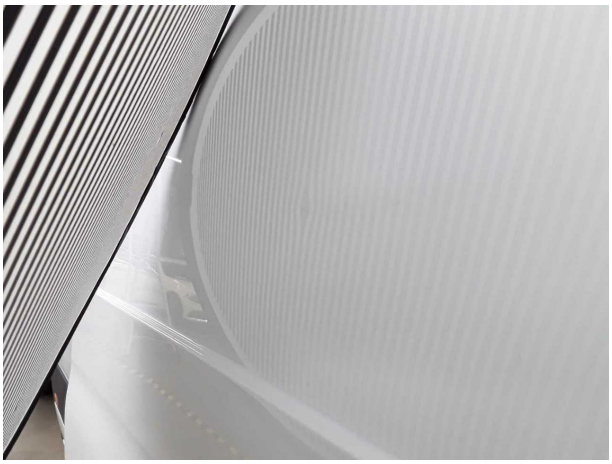
Beschädigung #10: Schiebetür rechts: Schiebetür - Delle / Lackschaden - Smart Repair

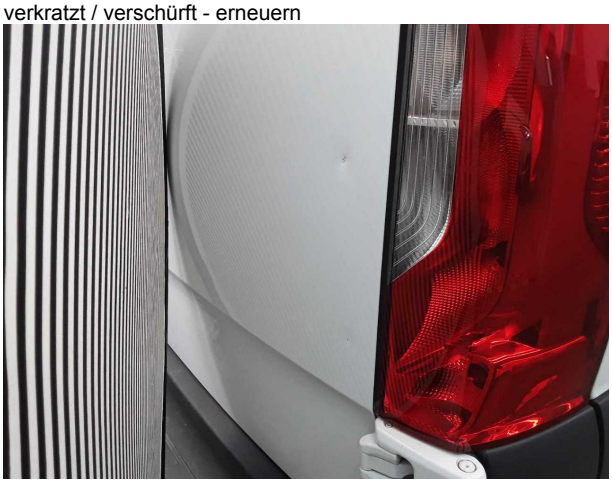
Beschädigung #12: Seitenwand links: Schutzleiste (Mitte,hinten) - verkratzt / verschürft - erneuern

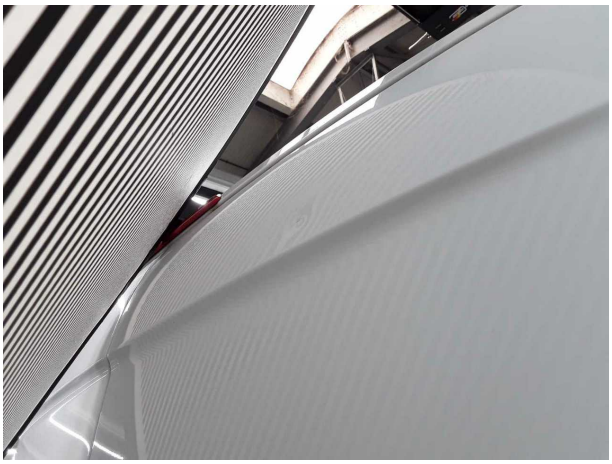
Beschädigung #14: Heckklappe/-tür: Hecktür rechts - Delle / Lackschaden - Smart Repair

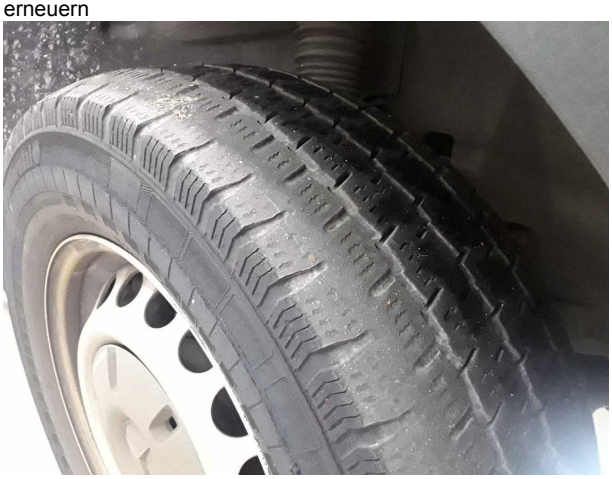
Der Verschleißzustand sowie evtl. Schäden an der Bereifung sind wertmäßig berücksichtigt.

Beschädigung #16: Rad/Reifen: Reifen vorn - verschlissen - erneuern

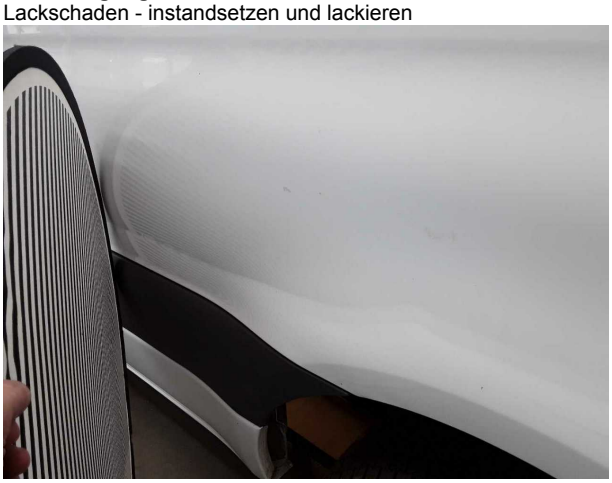
Beschädigung #19: Seitenwand links: Seitenwand - Delle / Lackschaden - instandsetzen und lackieren

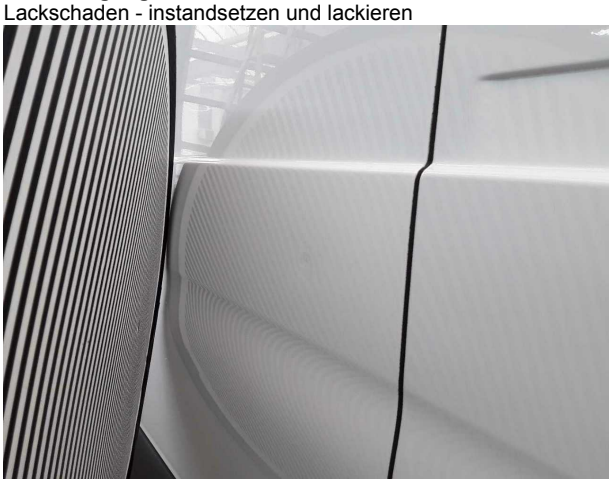
Beschädigung #19: Seitenwand links: Seitenwand - Delle / Lackschaden - instandsetzen und lackieren
