Wertgutachten

Protokollnummer:	48115343
Auftrags-Nr / Referenz:	
Besichtigungsdatum:	02.10.2026
Sachverständiger:	Jana Osterhaus
Besichtigung durch	Martin Borstel

Hersteller / Modell	Mercedes-Benz Vito		
Kennzeichen	WI-MD5700	**Vehicle Identification number**	W1VVLBEZ7S4440141
Erstzulassung	24.09.2024	**Laufleistung (abgelesen)**	75.226 km
HSN/TSN	2222 / BBJ 09271	**Kraftstoffart**	Diesel
Fahrzeugart	Transporter	**Antriebsart**	Heckantrieb
Schadstoffklasse	EURO6	**Getriebe / Anzahl Gänge**	Manuell (Getriebe 6-Gang - T…
Farbe	ARKTIKWEISS	**Besichtigungszustand**	ausreichend
Leistung	120 kW	**Nächste HU**	
Hubraum	1.950 ccm	**Zylinder**	—
Wartungsheft / Nachweis	nicht vorhanden	**Restlauf bis Service**	645 Tag(e)
Letzte Wartung		**Polsterart**	Stoff
Vorschaden	Feststellbar	**Polsterfarbe**	Schwarz
Nachlackierung	Keine Feststellbar	**zul. Gesamtgewicht**	2.800 kg
Dokumente	ZB I / II nicht vorhanden	**Anzahl Halter**	1
Schlüssel soll/ist	2/1	**Anzahl Sitze / Türen**	3 / 4

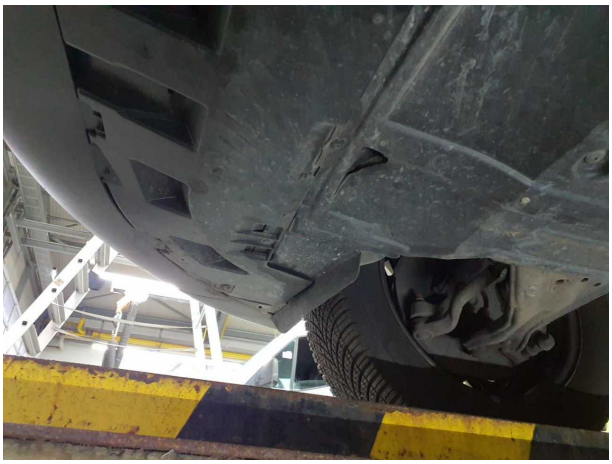
Beschädigung #5: Motor: Motorverkleidung unten - gebrochen / gerissen - erneuern

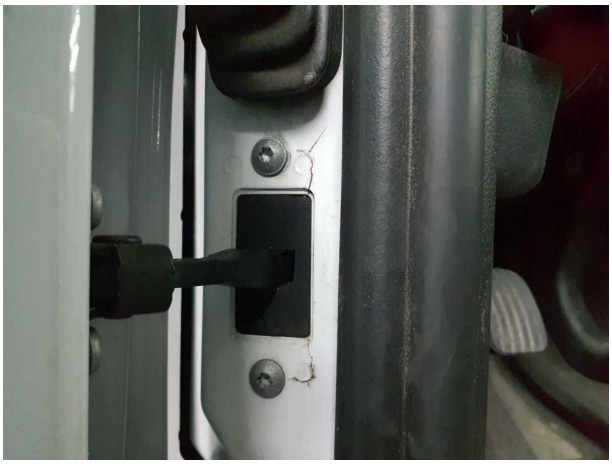
Beschädigung #9: Karosserie: A-Säule links - gebrochen / gerissen - instandsetzen/lackieren (S3)
